La sede della Reale Mutua in Torino
La nuova sala conferenze

LA NUOVA SALA CONFERENZE

La genesi dell'ottavo piano: cenni storici

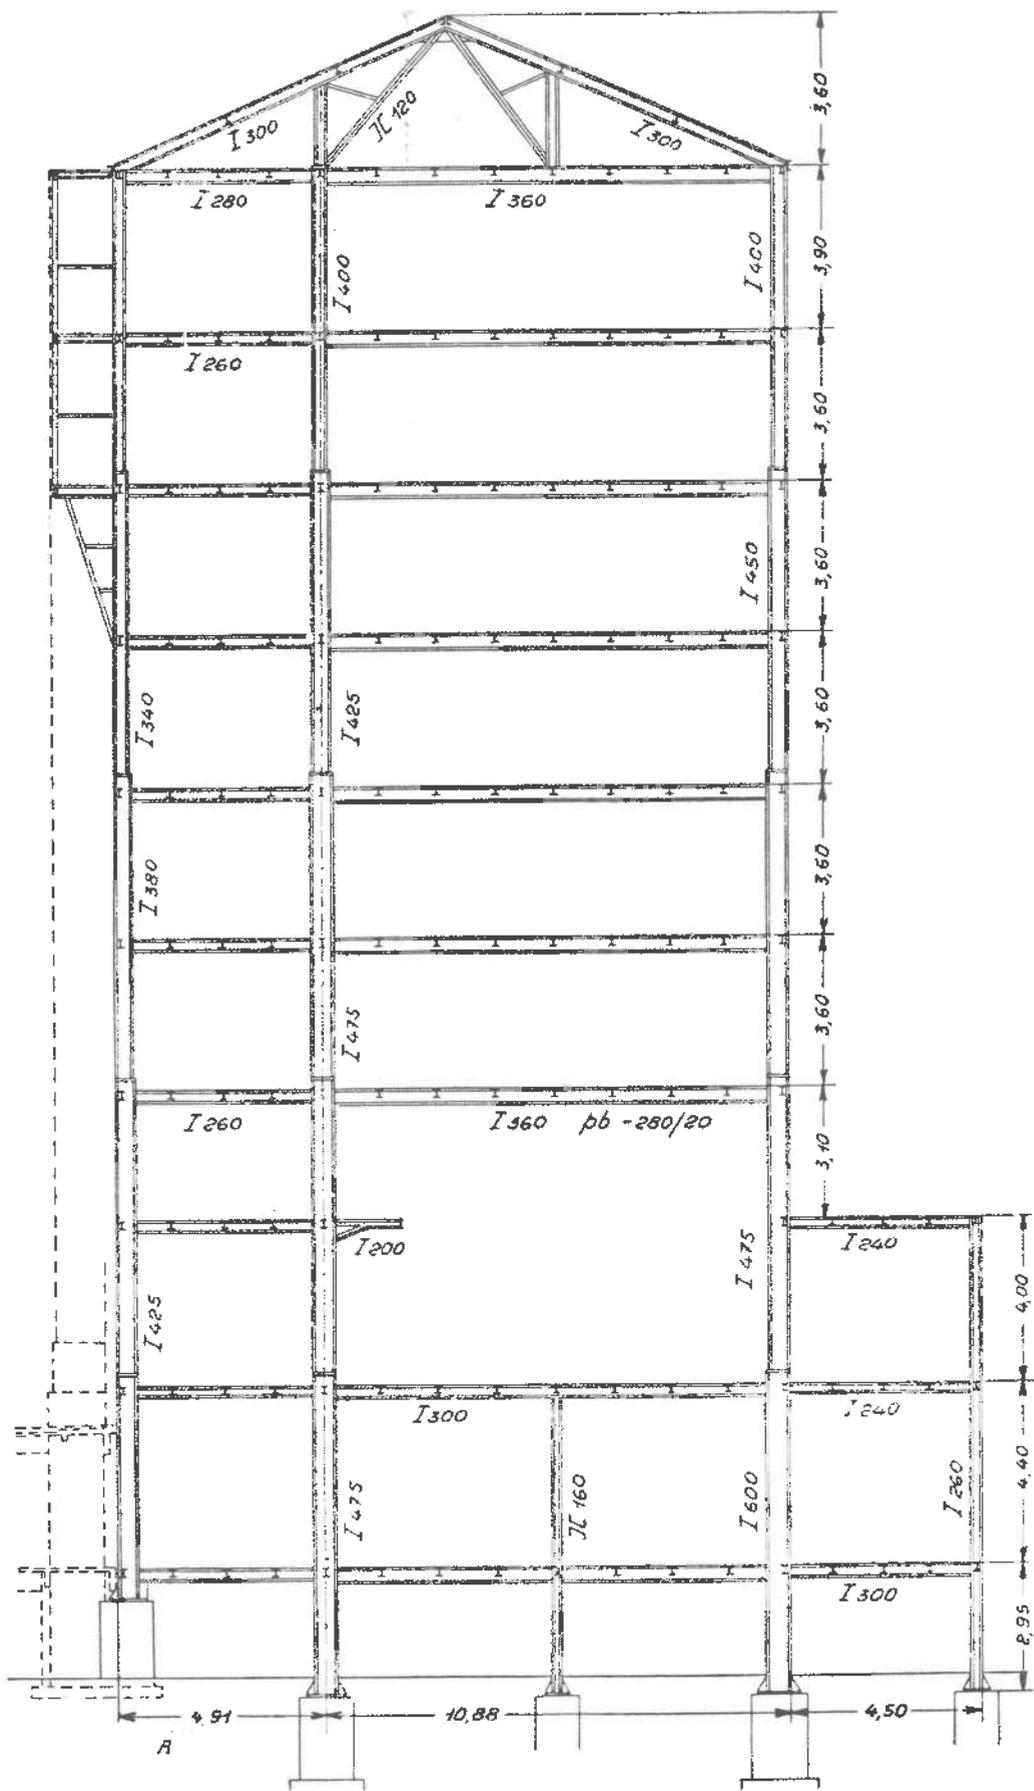
Sezione trasversale dell'edificio in
 corrispondenza del Salone del Pubblico sito al
 piano terreno.
 Da Fausto Masi, La pratica delle costruzioni
 metalliche, Ulrico Hoepli, Milano 1931, p. 233.

*L'ossatura dell'edificio è «del tipo cellulare, formato da telai trasversali multipli ed a più piani, collegati in senso longitudinale da robusti correnti, oltre che dalle travi dei solai. Gli elementi costruttivi sono in massima [parte] semplici laminati a doppio T; nelle membrature più sollecitate i profili maggiori di questo tipo sono rinforzati con ferri piatti o con ferri a C».*³

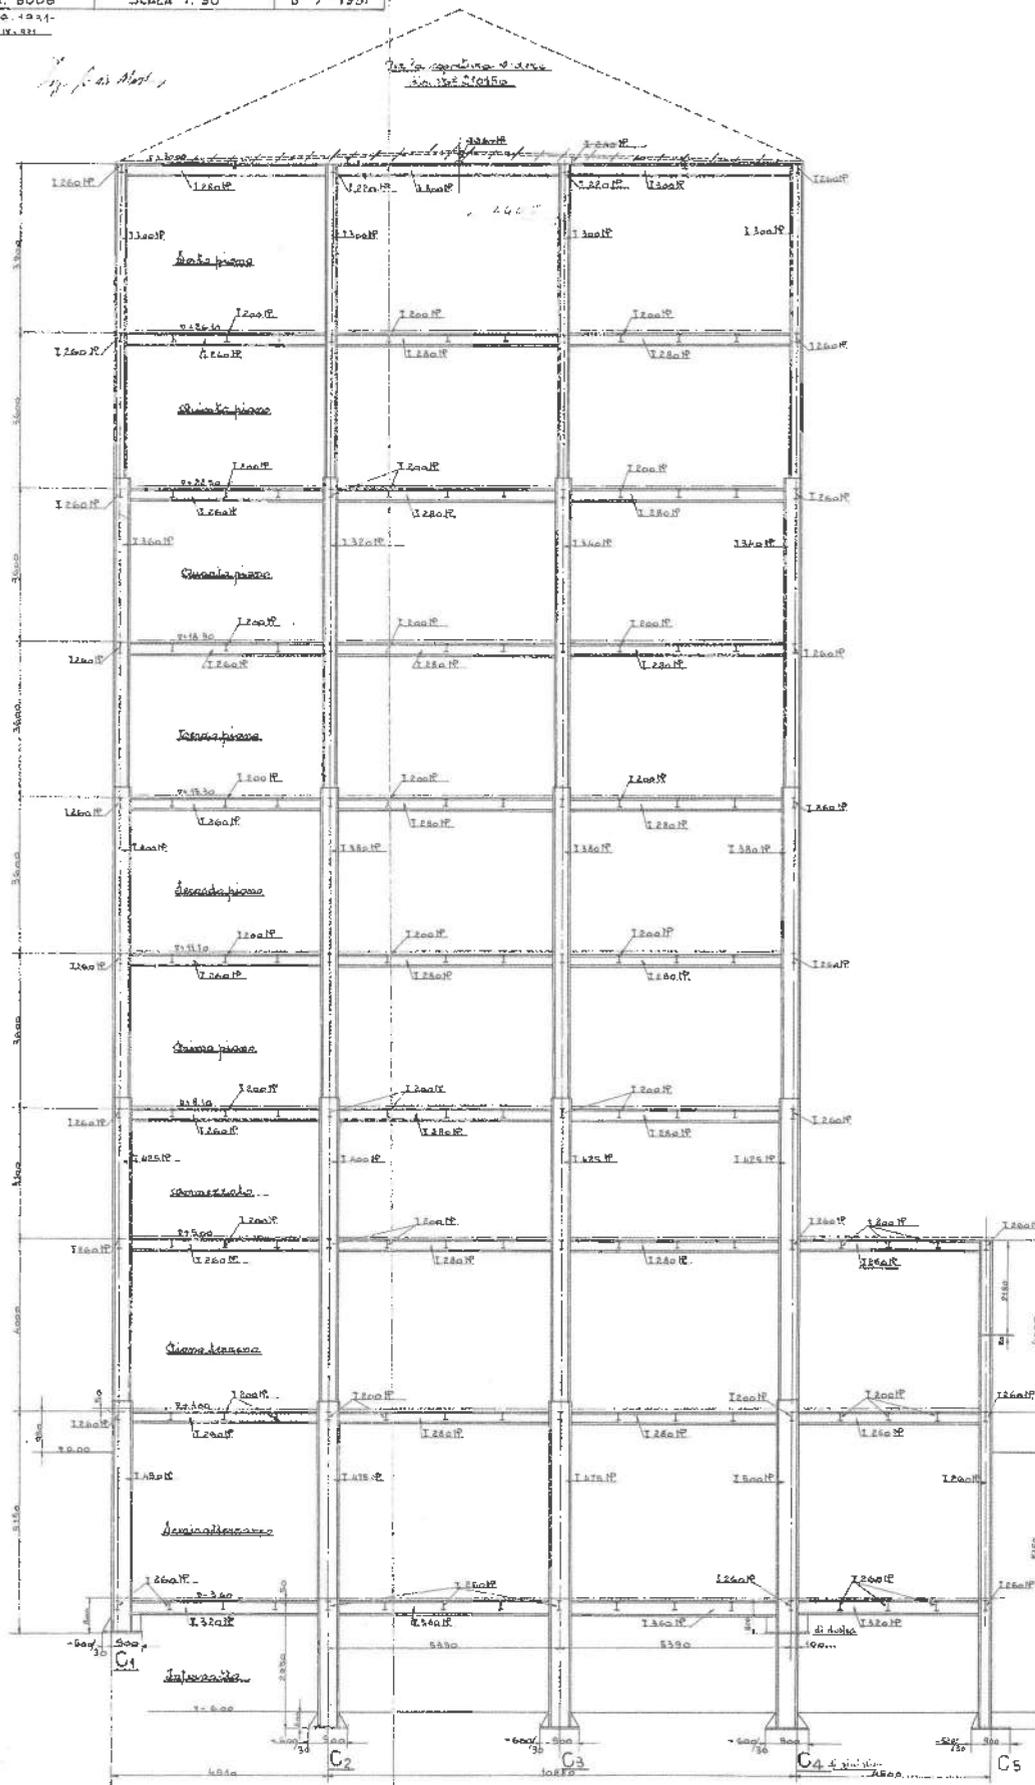
Progetto esecutivo dell'ossatura
metallica elaborato dall'Ufficio
Tecnico delle Officine di Savigliano,
1931.
Sezione trasversale dell'edificio.
Archivio Storico Società Reale Mutua
di Assicurazioni, Torino.

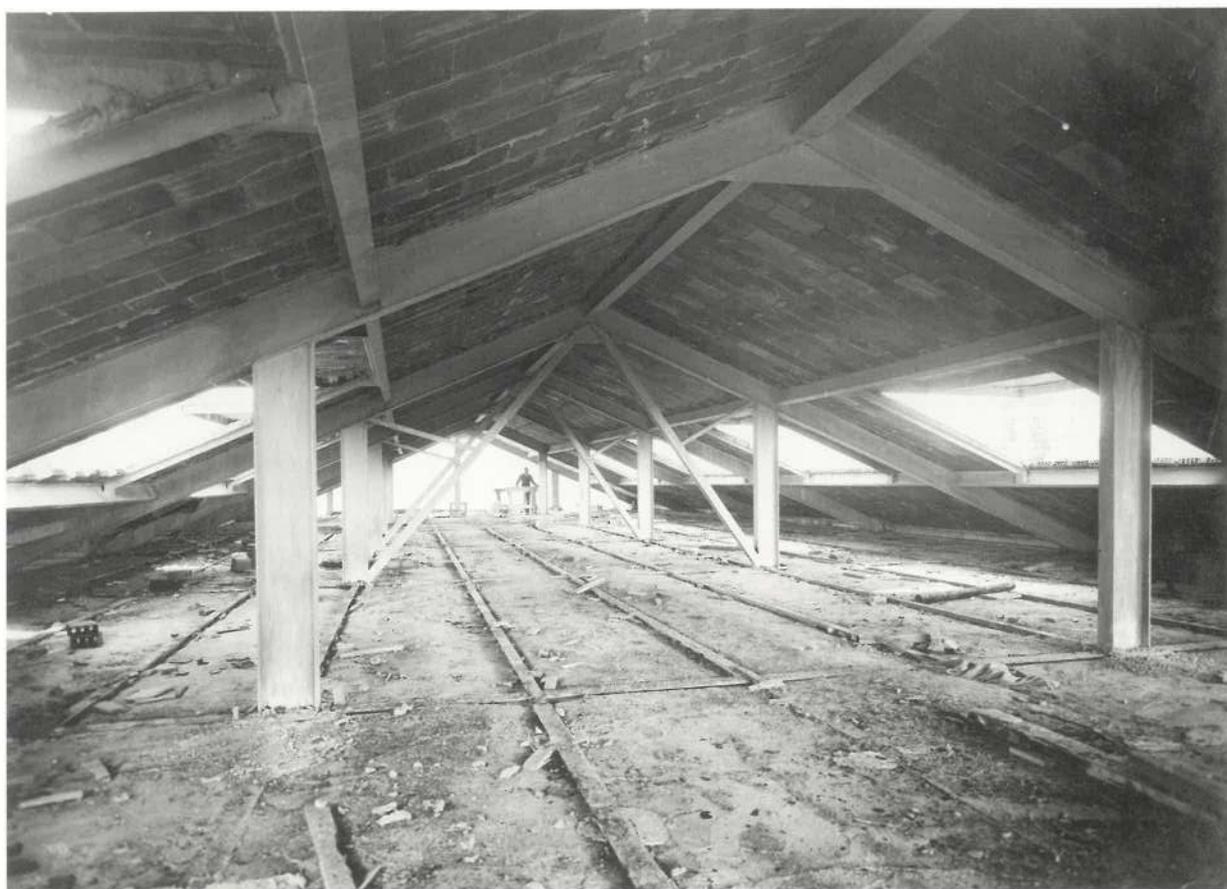
Dettaglio dell'ossatura
metallica di copertura e delle
due capriate centrali in una
immagine di cantiere.

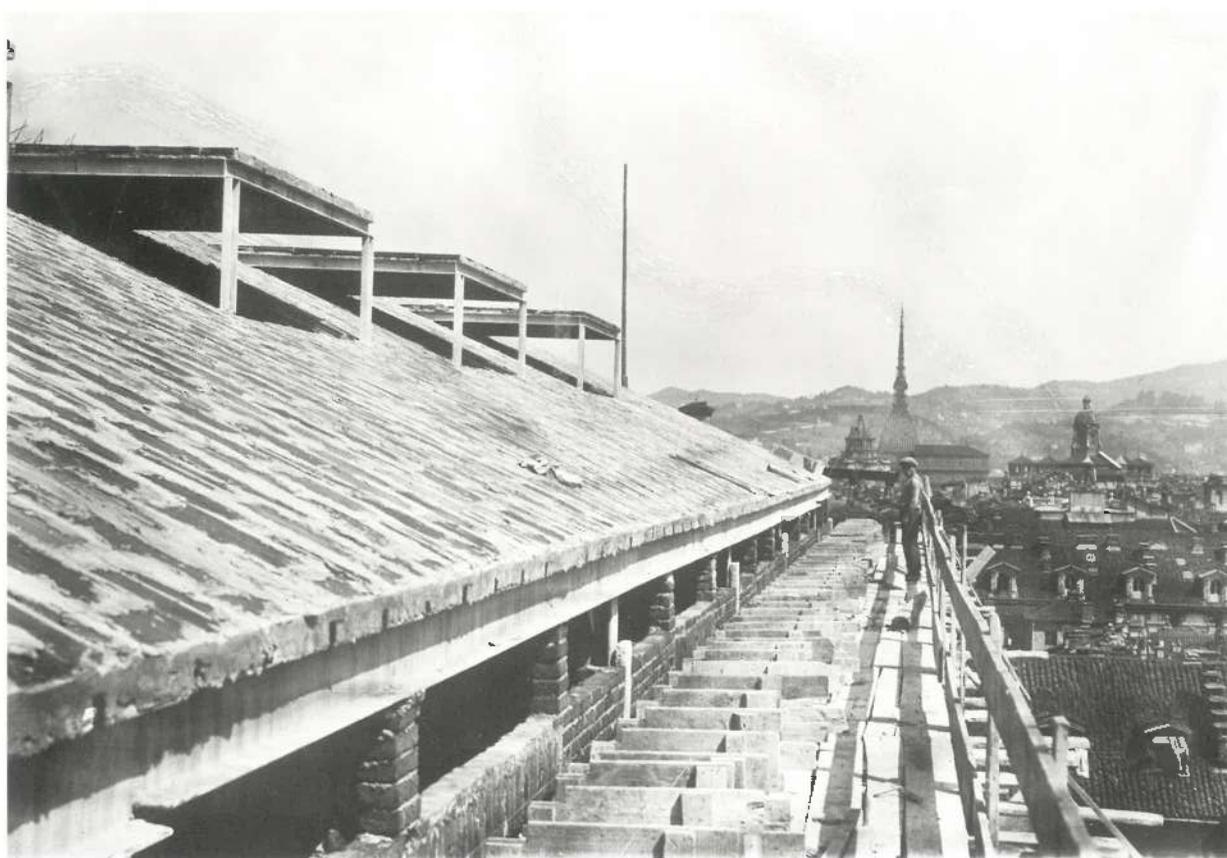
Vista esterna della copertura
dell'edificio in corso di
realizzazione.

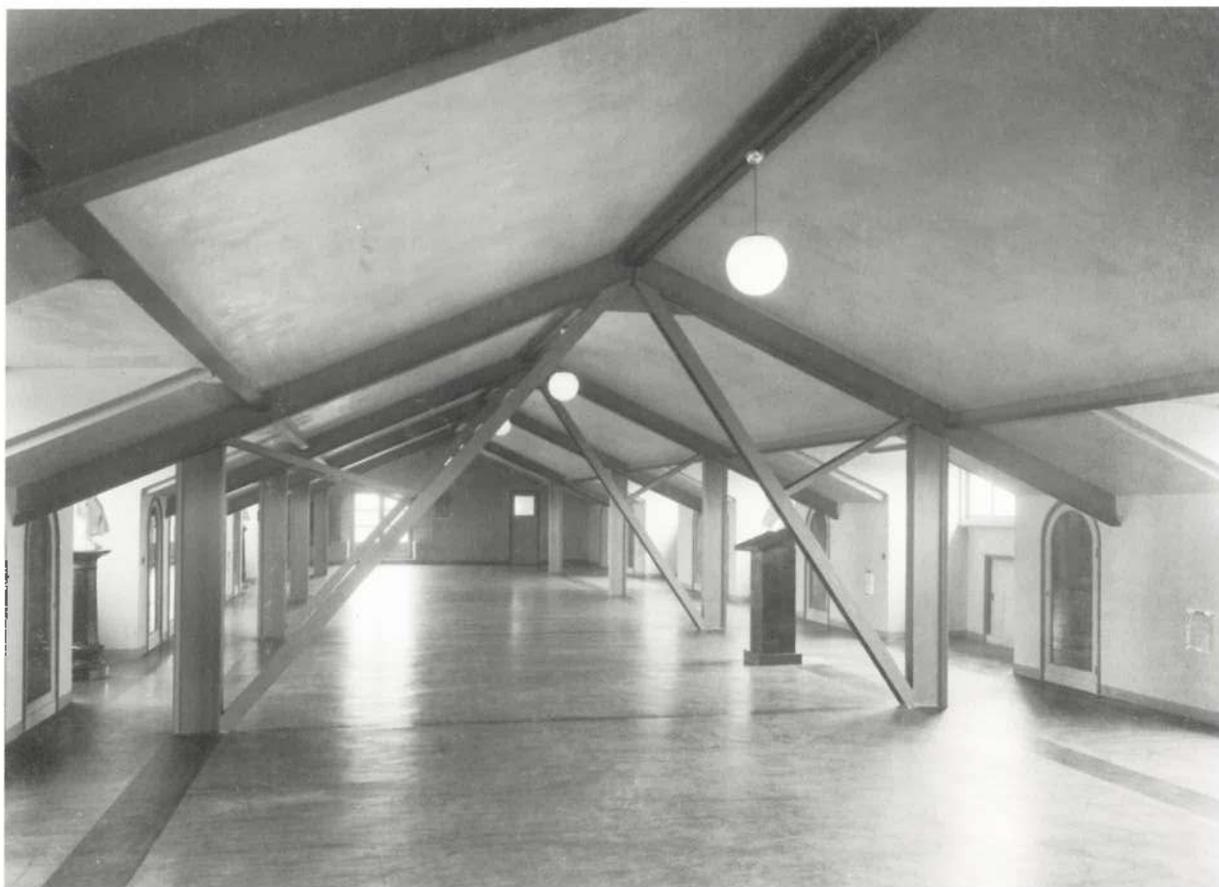
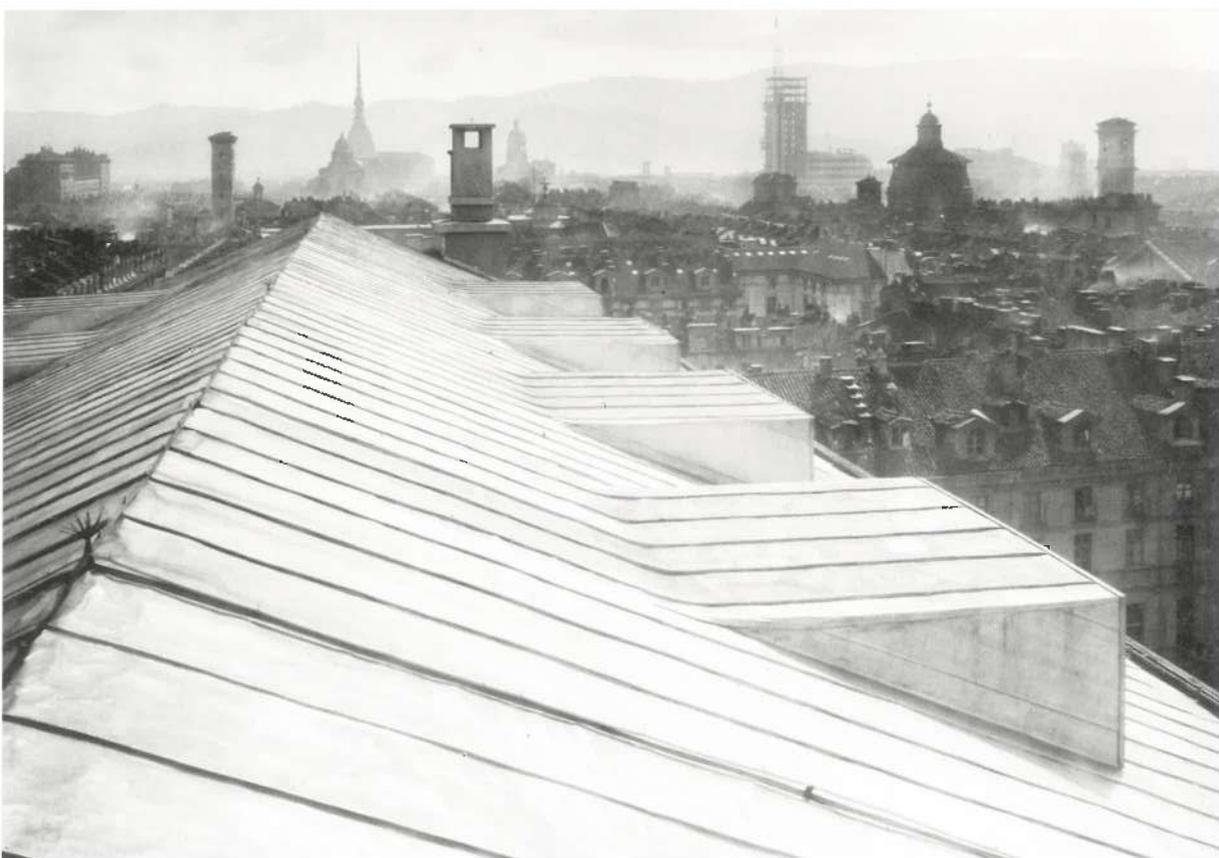
Lo spazio sottotetto a lavori conclusi.

Si notano in primo piano le due incavallature centrali secondo la soluzione di controventamento originaria con puntoni e tiranti.

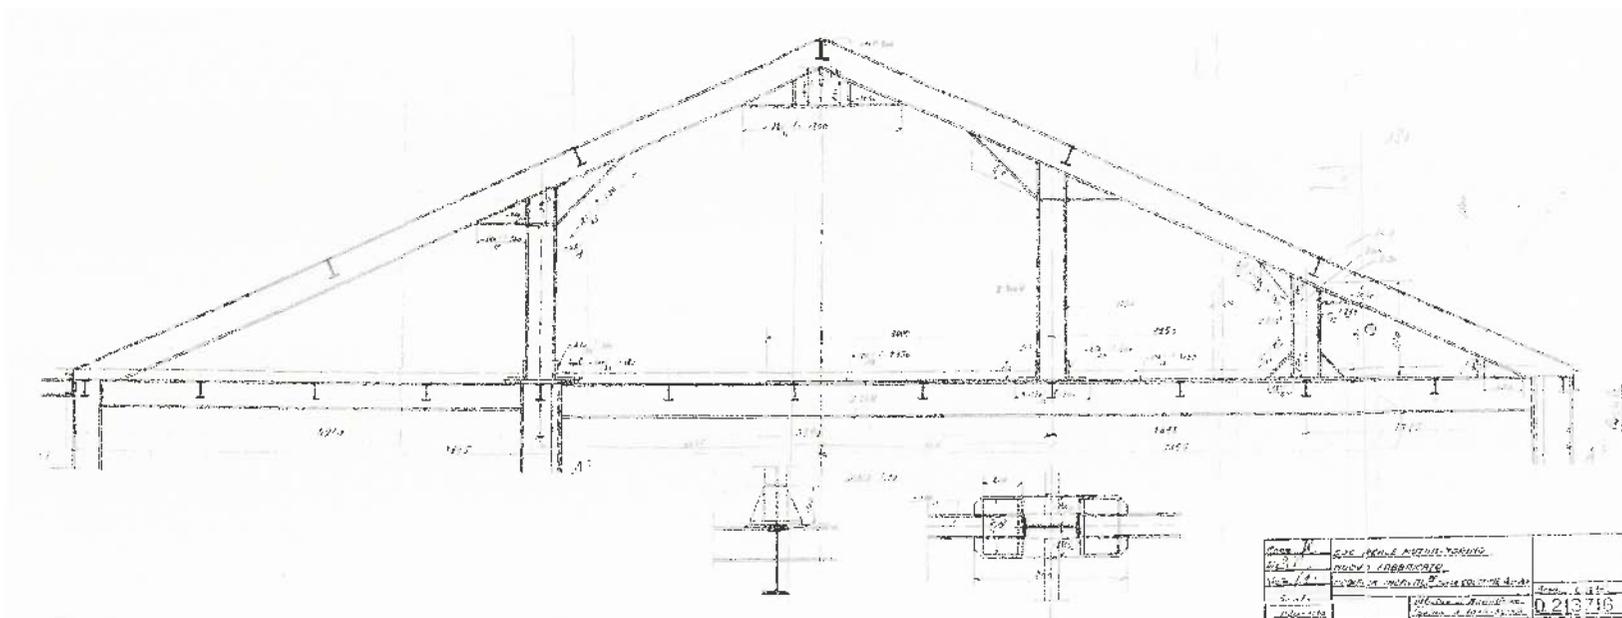
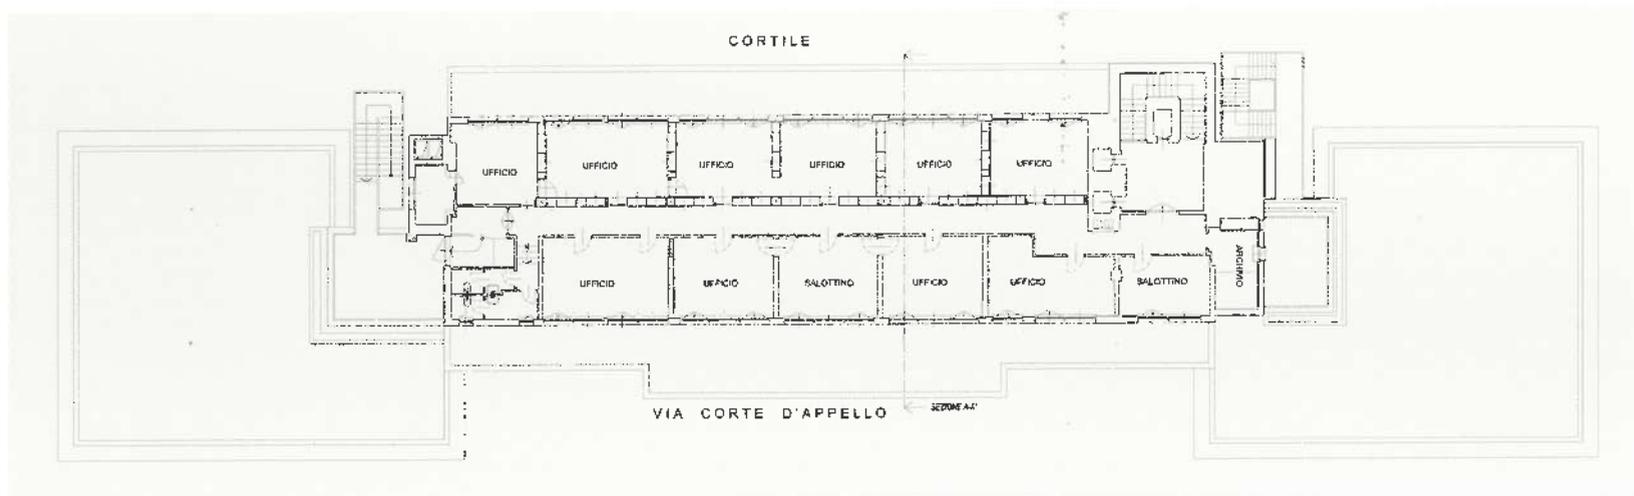
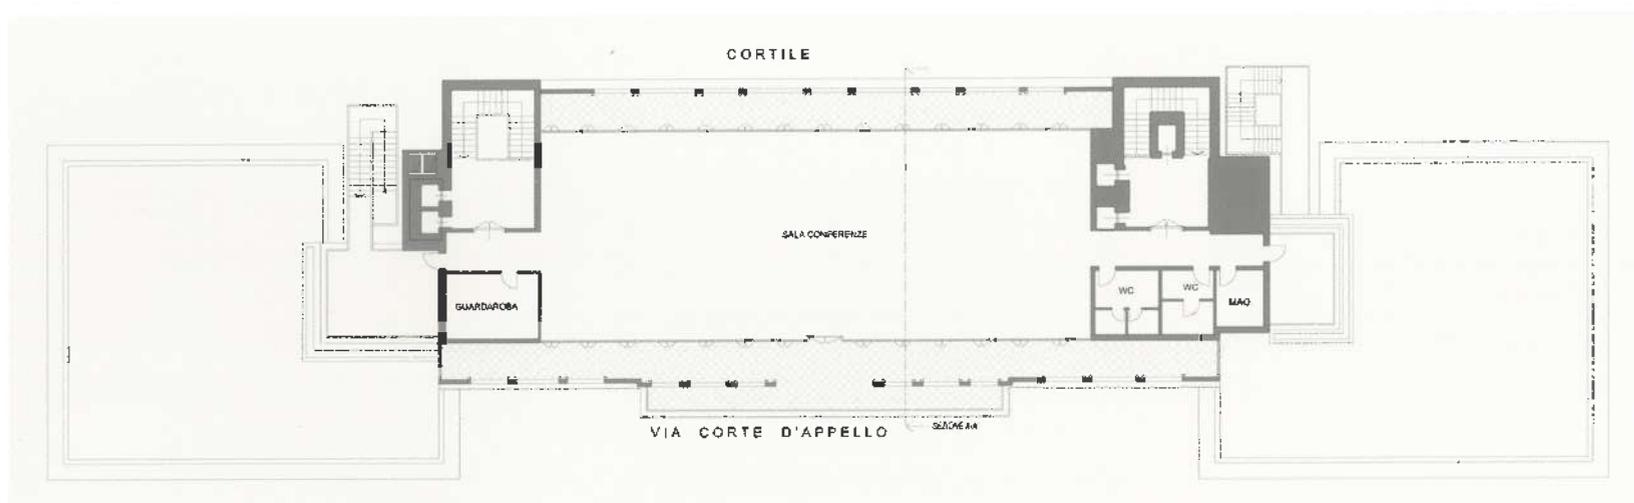
Modifica dello schema delle due incavallature centrali che vengono trasformate dal progettista, l'ingegner Fausto Masi, in una sorta di trave Vierendeel.

Lo schema strutturale subisce notevoli variazioni rispetto a quello originario. L'orditura secondaria viene modificata sostituendo i due arcarecci centrali con due profili di sezione maggiore e spostandoli verso il colmo. In corrispondenza dell'innesto dei due arcarecci più prossimi alla linea di gronda sui puntoni, vengono poi saldati due montanti che reggono una nuova travatura perimetrale, parallela alla linea di colmo. Su quest'ultima e sui nuovi arcarecci viene saldata un'orditura di terzo livello ed è infine realizzato un solaio di copertura di tipo latero-cementizio.

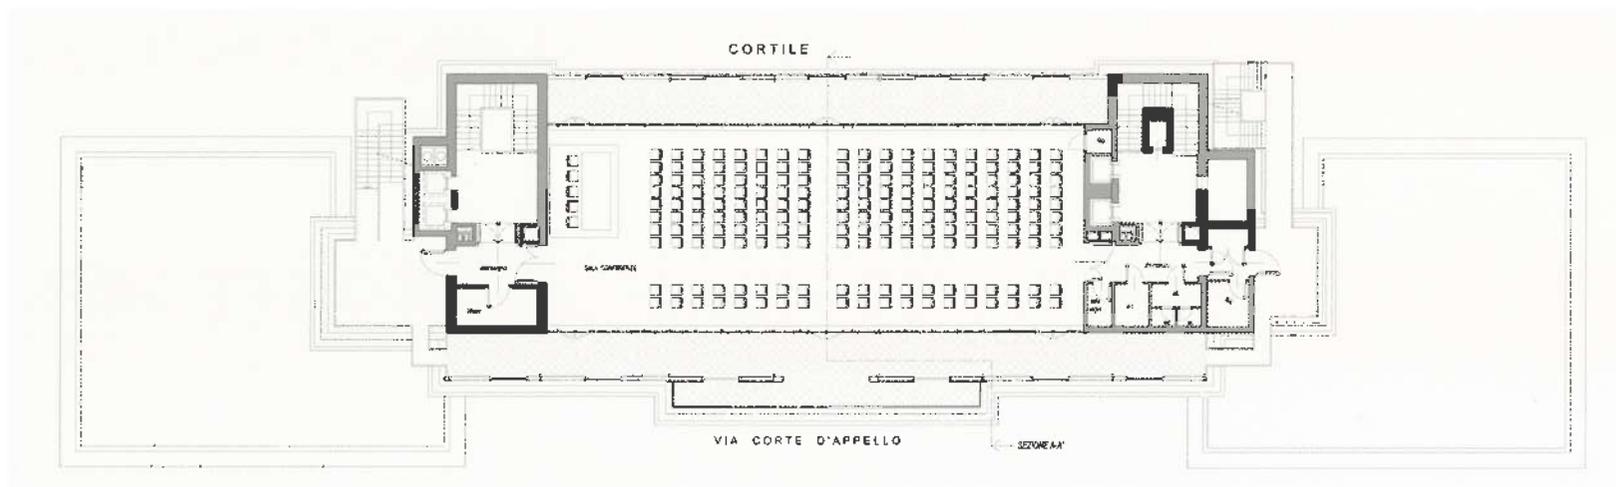
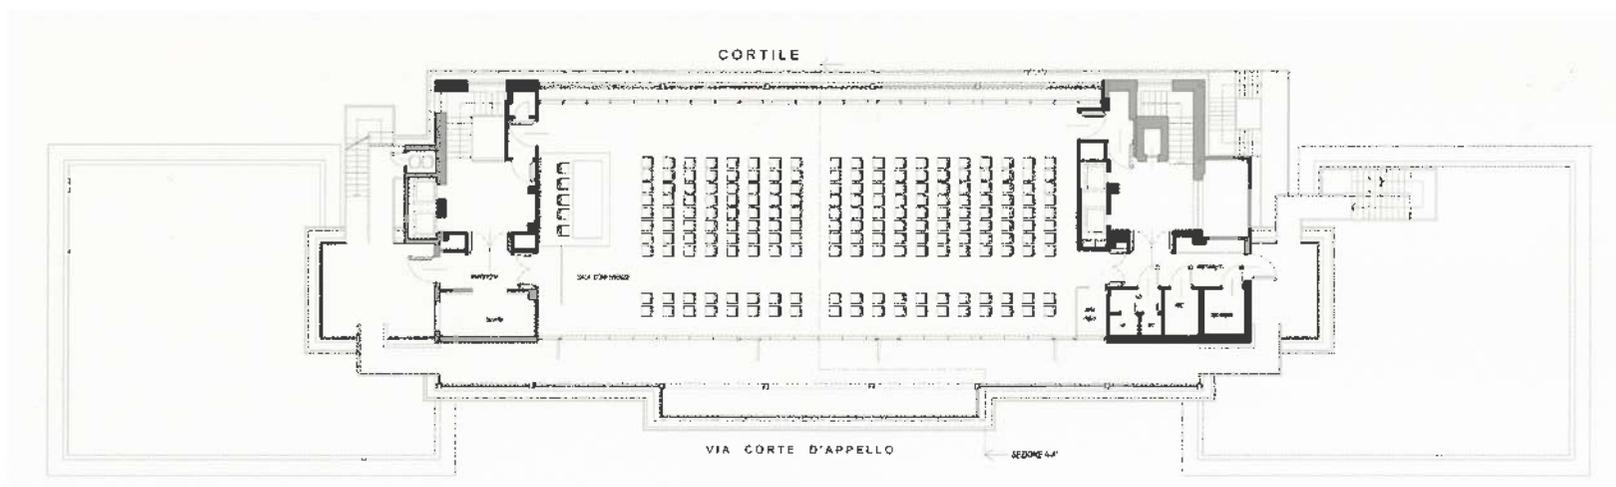
Evoluzione progettuale della sala conferenze: planimetrie del primo progetto di variante e della soluzione definitiva.

I nuclei di distribuzione verticale sono disposti in corrispondenza delle due testate, dove trovano collocazione anche gli ambienti di servizio a corollario della sala. La scala A o 'scala di Direzione' e i relativi vani ascensore vengono prolungati di un piano: Melis infatti aveva previsto una sola scala di accesso all'ottavo piano,

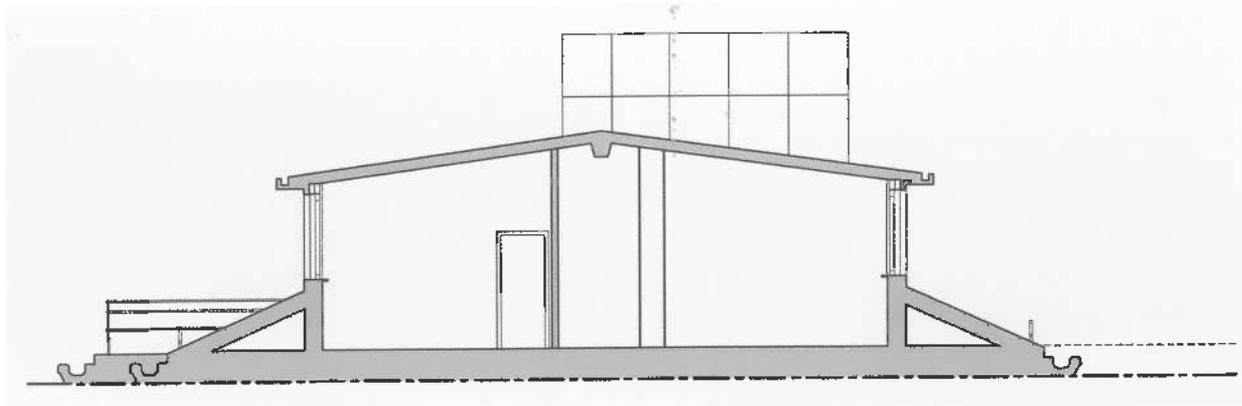
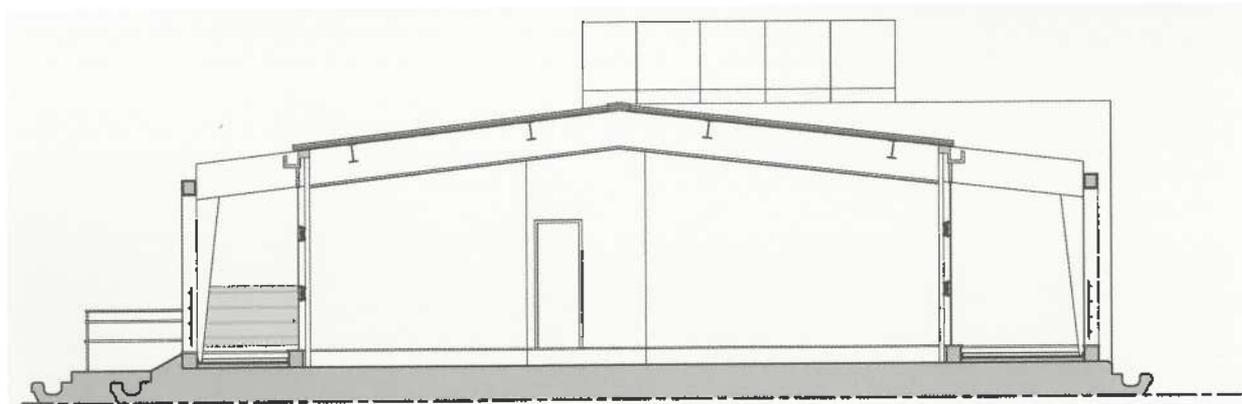
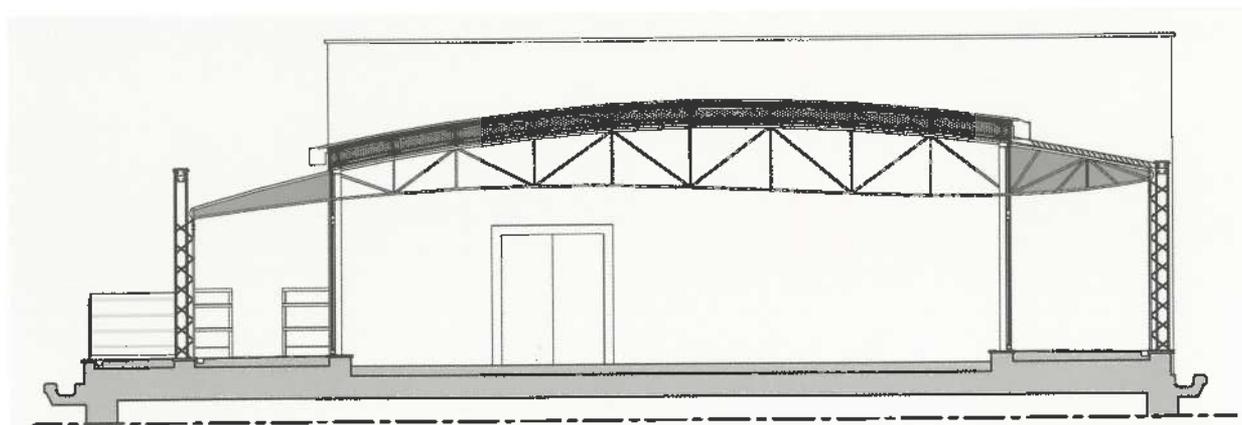
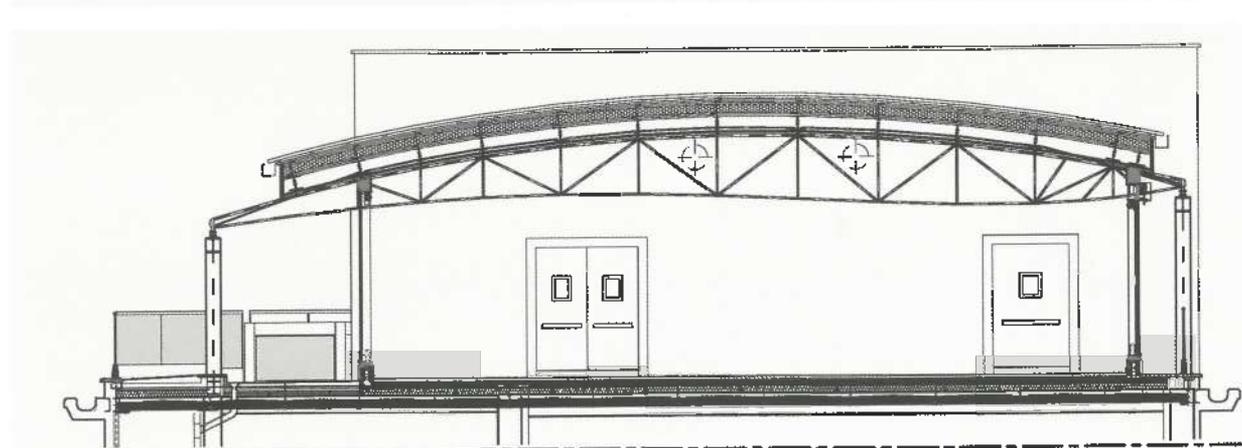
Evoluzione progettuale della sala conferenze: la trasformazione della sezione trasversale e dello schema strutturale dallo stato di fatto, al progetto di concessione, al primo progetto di variante fino alla soluzione definitiva.

Il ripensamento della struttura secondo il criterio dell'essenzialità fisica e formale ha portato all'elaborazione di una trave reticolare dal profilo sinuoso, che ricorda l'ala di un aeroplano ed evoca un'immagine di leggerezza e di trasparenza, garantendo una maggior fruibilità del volume della sala.

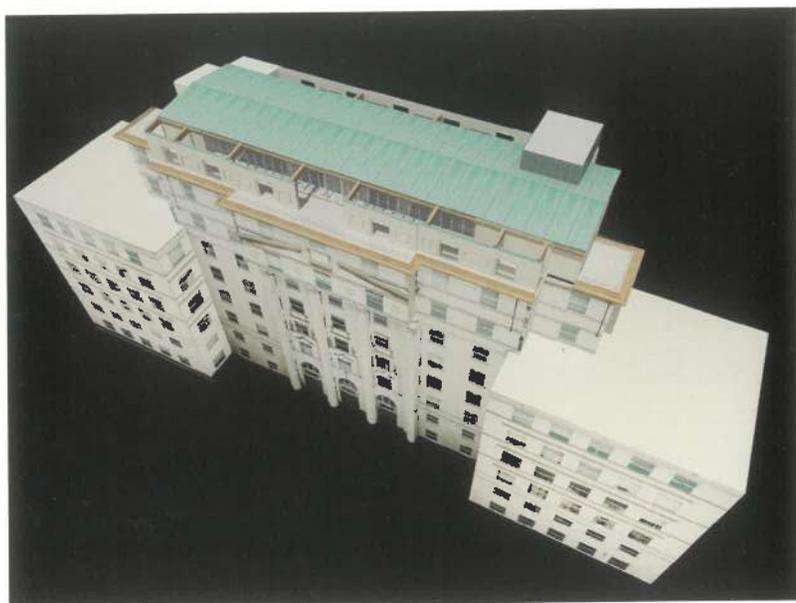
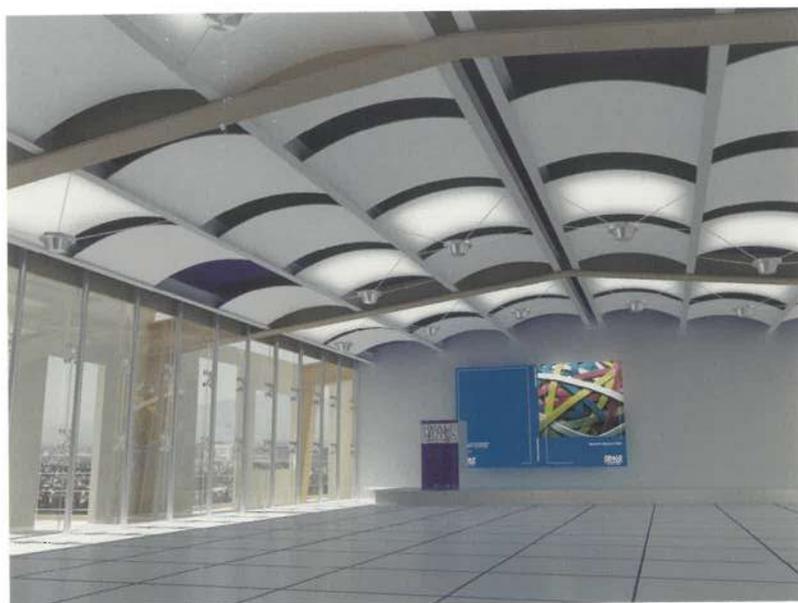
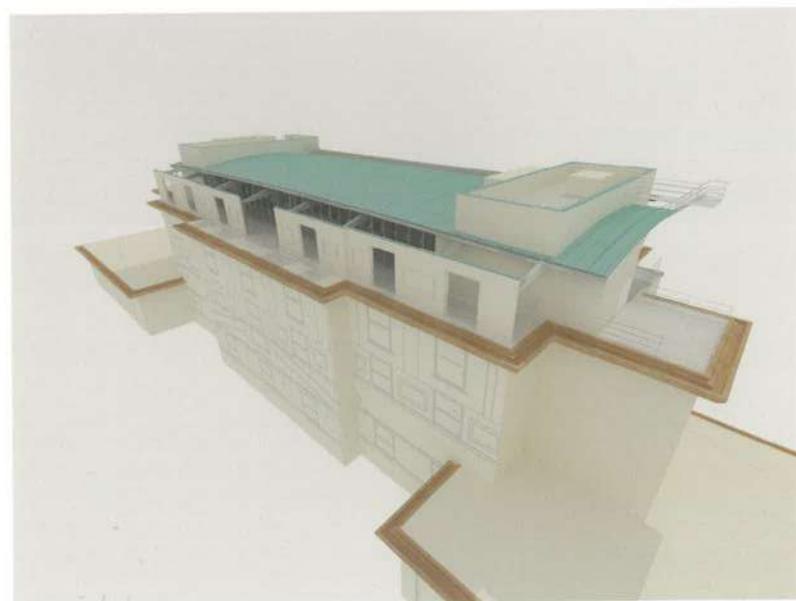
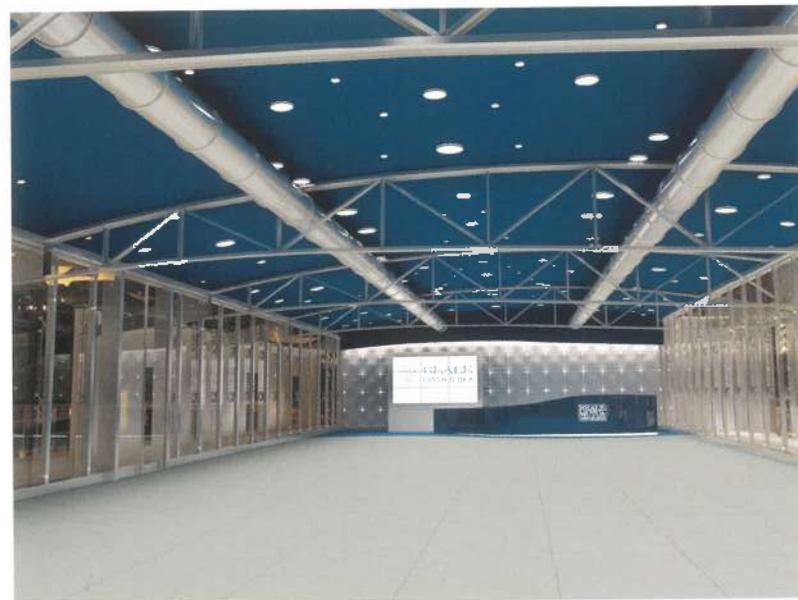
Render del volume e dello spazio interno della sala conferenze nella soluzione relativa al progetto di concessione.

Render del volume e dello spazio interno della sala conferenze nella soluzione relativa alla prima variante in corso d'opera.

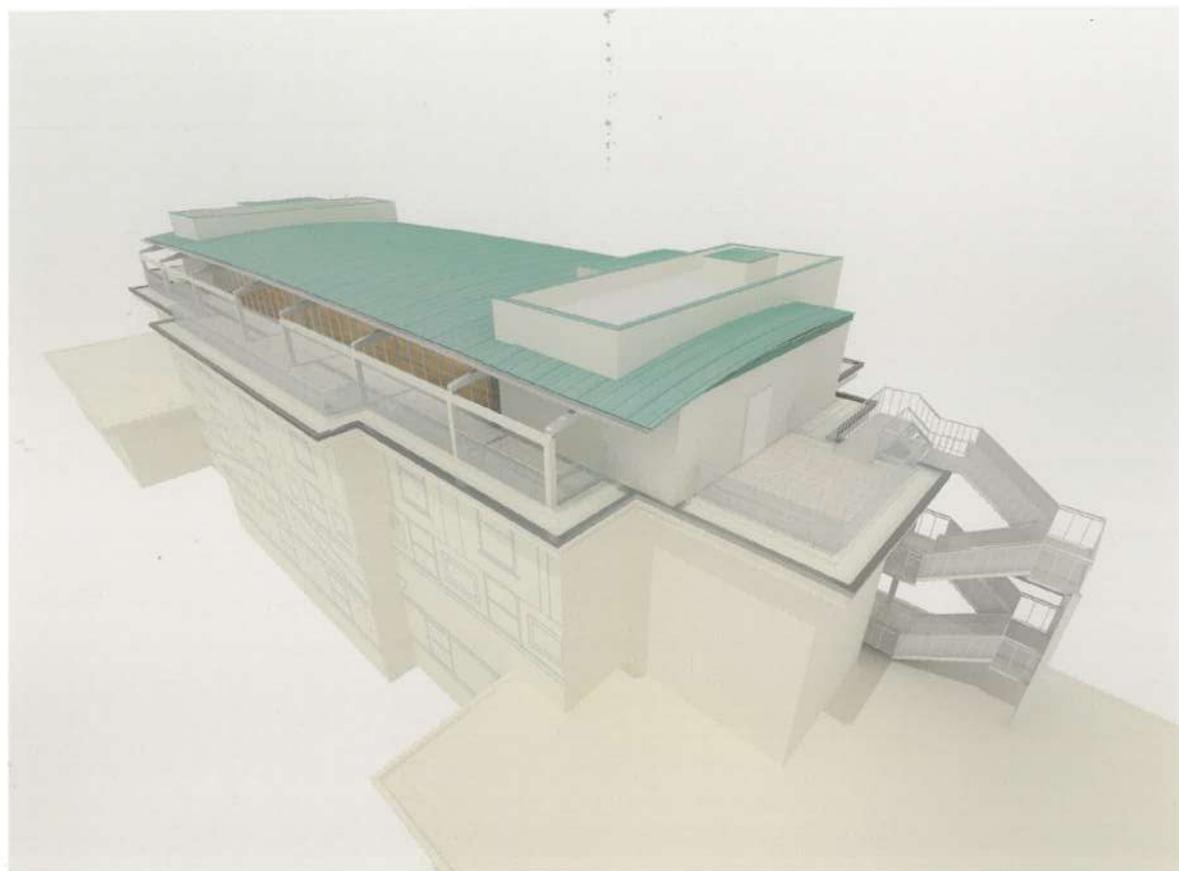
Render della soluzione definitiva
del volume della sala conferenze
e del prospetto verso via Corte
d'Appello.

Per conferire alla sala una spazialità di ampio respiro, viene elaborata una struttura di tipo reticolare che trova ispirazione nella progettazione in campo aeronautico.

La trave si configura come l'ala di un aeroplano a profilo concavo convesso con una struttura molto sottile, quasi trasparente, in modo da contenerne il più possibile l'impatto visivo. Impiegando per i correnti e le aste della reticolare profili piatti di spessore compreso tra i 25 ed i 40 mm, disposti normalmente al piano

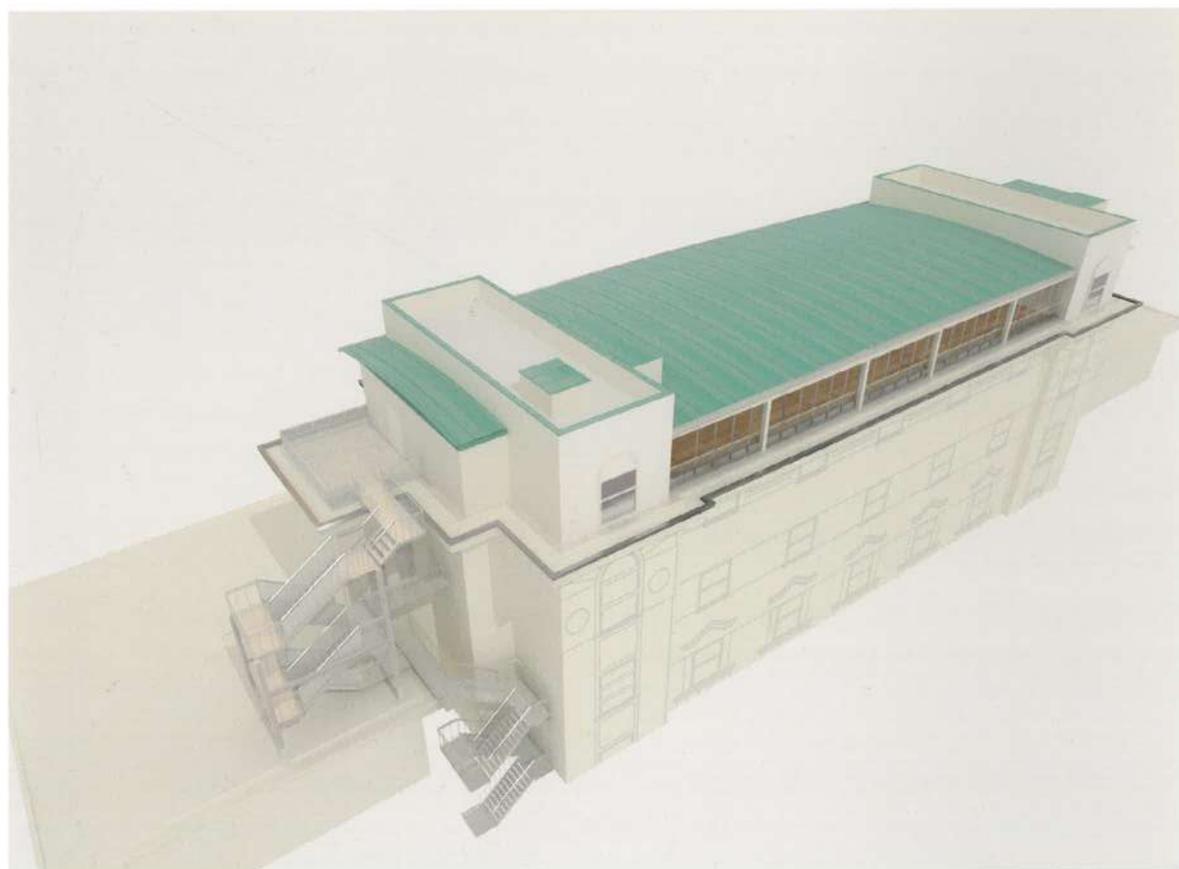
Render della soluzione definitiva
del volume della sala conferenze
e del prospetto verso il cortile
interno.

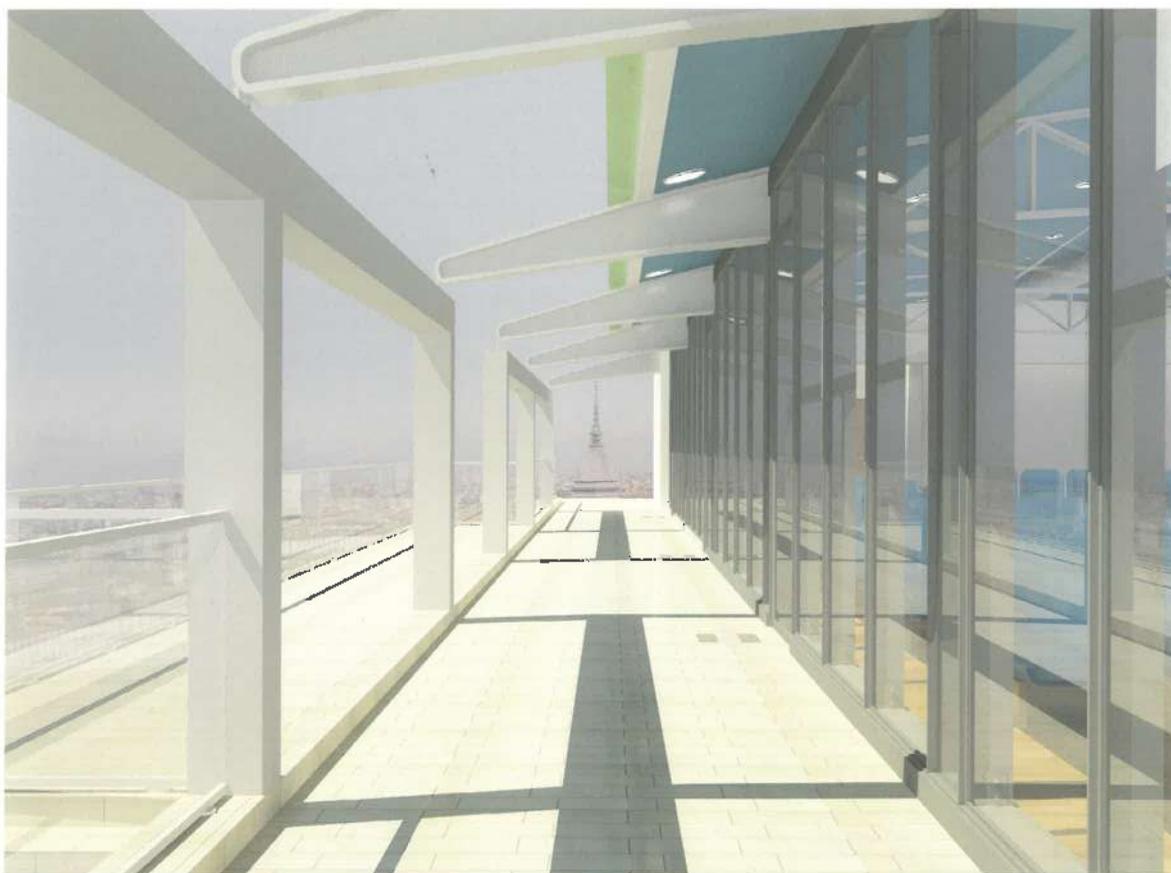
Render della soluzione definitiva del terrazzo e della struttura verso via Corte d'Appello.

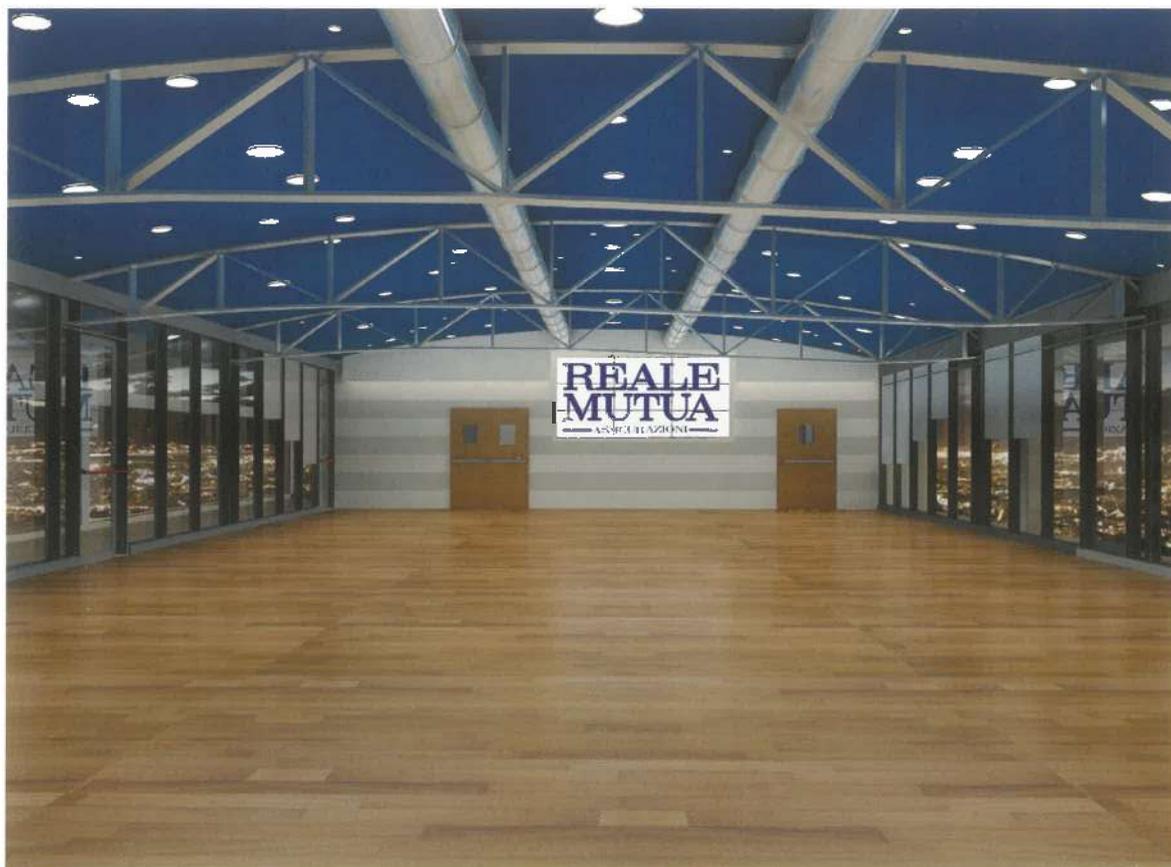
Render della soluzione definitiva dello spazio interno della sala.

Le quattro travi reticolari sono a due a due uguali: è stato scelto di realizzare le due travi centrali di altezza leggermente maggiore rispetto alle due adiacenti, in modo da imprimere alla copertura una leggera curvatura anche in senso longitudinale, inducendo così una correzione della visione prospettica al fine di far sembrare la sala più ampia e più lunga.

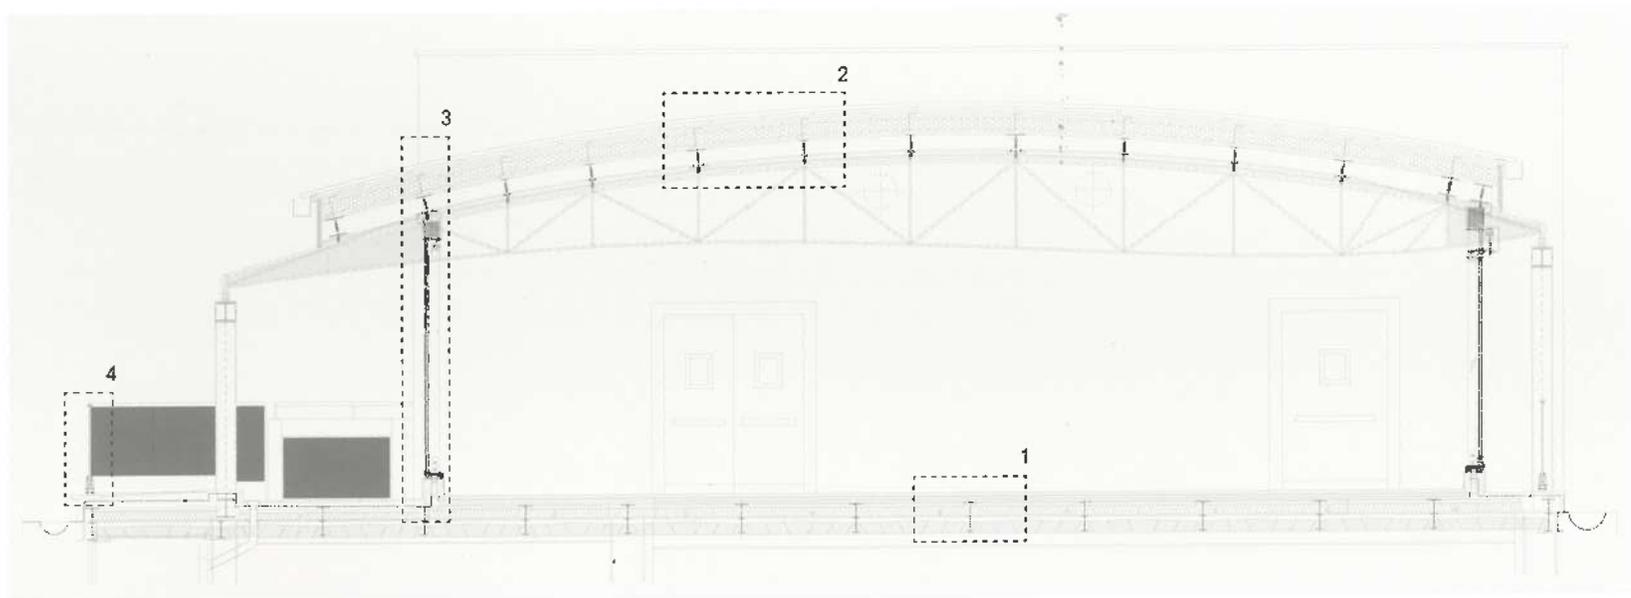
Sezione trasversale della sala conferenze con indicazione dei dettagli costruttivi più significativi.

La chiusura superiore dell'edificio si configura come un copertura continua isolata e ventilata, costituita da un sistema multistrato montato a secco in opera, impostato direttamente sugli arcarecci metallici.

La stratigrafia contempla uno strato termoisolante di 25 cm composto da pannelli in fibra di legno con interposti due pannelli in schiuma polyiso espansa rigida.

Il pacchetto coibente che ha anche funzione fonoisolante, è stato progettato in modo da ridurre al minimo le dispersioni energetiche e da avere inoltre una certa massa per ritardare l'onda di calore di almeno 8-10 ore rispetto al momento di picco massimo di radiazione solare incidente. Nel caso della sala conferenze il massimo livello di irraggiamento sulla copertura viene raggiunto in estate alle ore 14: il picco all'interno è quindi previsto mediamente tra le 22 e le 23, in un orario nel quale si presume non ci siano gli occupanti.
