La sede della Reale Mutua in Torino
La nuova sala conferenze

LA NUOVA SALA CONFERENZE

La genesi dell'ottavo piano: cenni storici

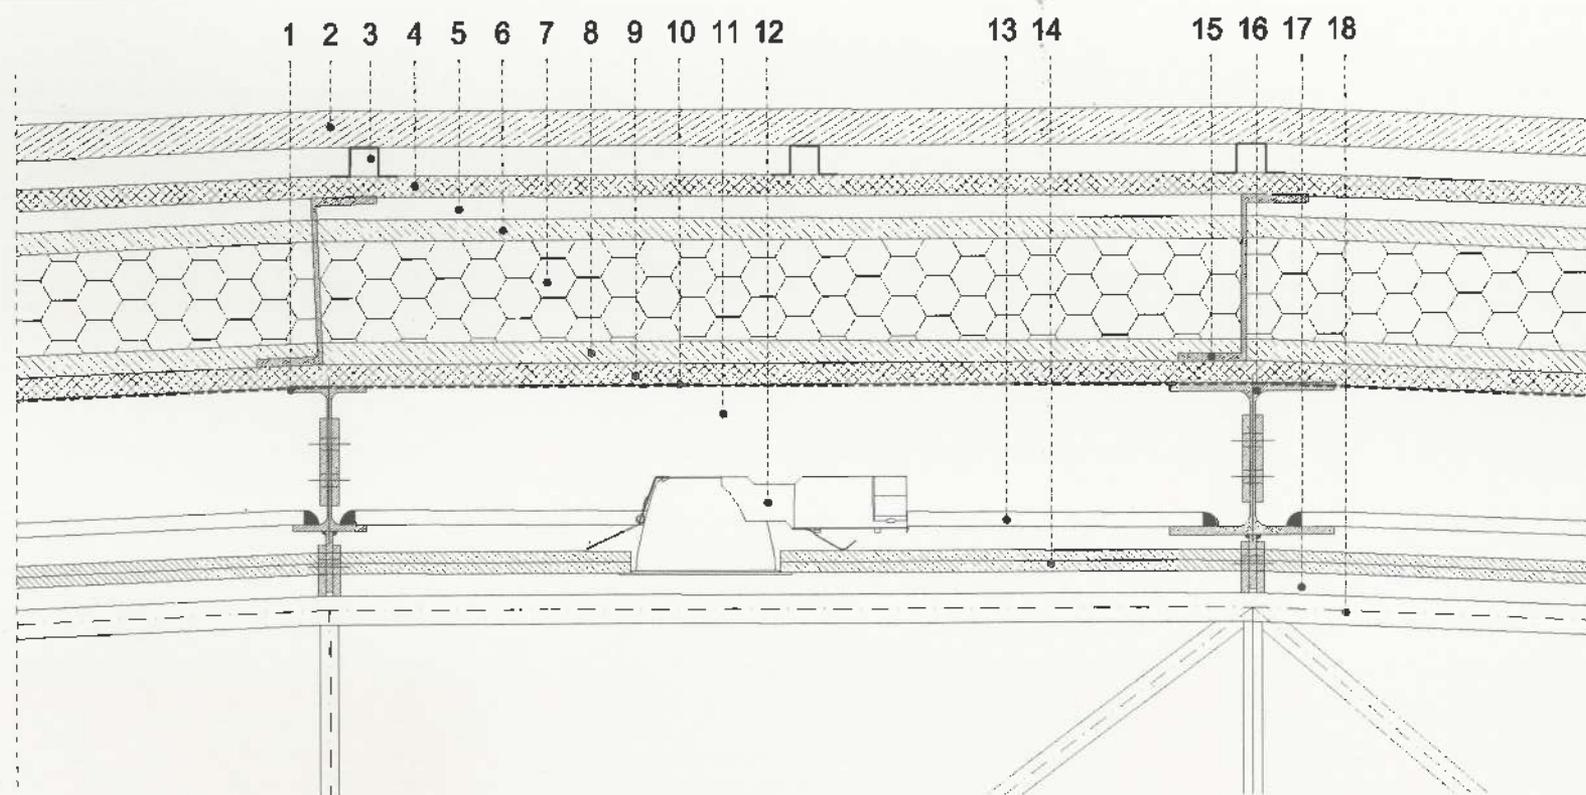
- 1 Arcareccio costituito da trave IPE 200
- 2 Lamiera grecata in acciaio preverniciato (Sintech, Roof Planet) s= 8/10 mm, h= 50 mm, finitura esterna verde pallido (RAL 2012)

- 3 Profilo zincato ad Ω h= 40 mm
- 4 Lamiera grecata in acciaio s= 6/10 mm h= 30 mm
- 5 Camera d'aria
- 6 Pannello isolante in fibra di legno (Styrholz H35, Sirap Insulation) s= 35 mm

- 7 Doppio pannello isolante in schiuma polyiso espansa rigida e rivestimento in velo vetro (Class S, Stiferite) s= 80+80 mm
- 8 Pannello isolante in fibra di legno (Styrholz H50, Sirap Insulation) s= 50 mm

- 9 Lamiera grecata in acciaio s= 6/10 mm h= 30 mm
- 10 Strato di protezione antincendio (Igniver, Gyproc - Saint Gobain)
- 11 Intercapedine non ventilata s=200 mm

- 12 Faretto ad incasso (Office, Fosnova)
- 13 Tirante
- 14 Controsoffitto doppia lastra di cartongesso (D11, Knauf) s= 15+15 mm
- 15 Staffa di fissaggio
- 16 Arcareccio costituito da trave HEA 220

- 17 Spazio funzionale
- 18 Profilo superiore della trave ad ala, trattata con pittura intumescente applicata a pennello (Promapaint Wip, Promat) e successivamente verniciata (vernice Jotun)

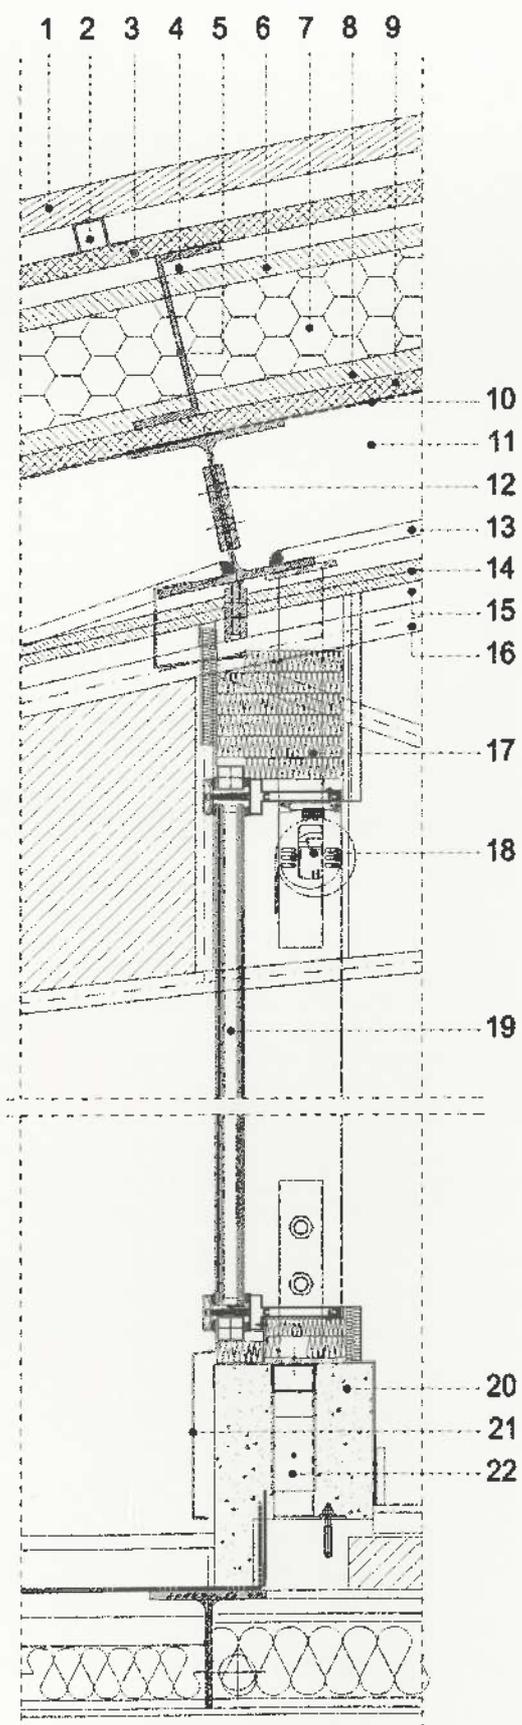
Dettaglio n. 3: involucro verticale.

- 1 Lamiera grecata in acciaio preverniciato (Sintech, Roof Planet) s= 8/10 mm, h= 50 mm, finitura esterna verde pallido (RAL 2012)
- 2 Profilo zincato ad Ω h= 40 mm

- 3 Lamiera grecata in acciaio s= 6/10 mm h= 30 mm
- 4 Camera d'aria
- 5 Staffa di fissaggio
- 6 Pannello isolante in fibra di legno (Styrholz H35, Sirap Insulation) s= 35 mm

- 7 Doppio pannello isolante in schiuma polyiso espansa rigida e rivestimento in velo vetro (Class S, Stiferite) s= 80+80 mm
- 8 Pannello isolante in fibra di legno (Styrholz H50, Sirap Insulation) s= 50 mm

- 9 Lamiera grecata in acciaio s= 6/10 mm h= 30 mm
- 10 Strato di protezione antincendio (Igniver, Gyproc - Saint Gobain)
- 11 Intercapedine non ventilata s=200 mm

- 12 Arcareccio costituito da trave HEA 220
- 13 Tirante
- 14 Controsoffitto doppia lastra di cartongesso (D11, Knauf) s= 15+15 mm
- 15 Spazio funzionale
- 16 Profilo superiore della trave ad ala, trattata con pittura intumescente applicata a pennello (Promapaint Wip, Promat) e successivamente verniciata (vernice Jotun)

- 17 Isolante termico
- 18 Tenda oscurante a rullo (Libera, Resstende)
- 19 Facciata continua (CW50 - SL, Reynaers Aluminium) con vetro unito al perimetro costituito da:

- Lastra esterna in vetro stratificato 44.1: (SGG PLANILUX da 4 mm + film PVB standard da 0.38 mm + SGG PLANILUX da 4 mm con deposito COOL-LITE ST 120 a serigrafia grigio chiaro verso l'intercapedine);

- Intercapedine riempita con gas Argon s= 18 mm
 - Lastra interna in vetro stratificato 55.2: (SGG PLANITHERM ULTRA N da 5 mm con deposito verso l'intercapedine + film PVB SILENCE da 1.52 mm + SGG PLANILUX da 5 mm)

- 20 Cordolo in calcestruzzo cementizio armato
- 21 Scossalina metallica di protezione
- 22 Scatolato metallico continuo fissato a supporti ad L.

Come soluzione di involucro verticale vetrato è stato scelto un sistema di facciata continua costituito da un'orditura portante di montanti e traversi in alluminio fissati meccanicamente alla struttura esistente. L'orditura è disposta sul lato interno della facciata ed è composta da profili verticali e orizzontali cavi, ai quali le vetrate sono fissate con pressori di alluminio. I profili di copertina sono posizionati sopra questi pressori e tutte le guarnizioni impiegate sono realizzate in EPDM (terpolimero etilene propilene diene).

L'impiego di serramenti in alluminio a taglio termico di sezione piuttosto contenuta con doppi vetri stratificati uniti al perimetro conferisce alla parete vetrata elevate prestazioni di isolamento termico e acustico e, pur assicurando un elevato livello di trasmissione luminosa ed energetica, assolve nel contempo anche alla funzione di controllo dell'irraggiamento solare. La scelta iniziale di realizzare una facciata in vetro strutturale è stata abbandonata, poiché non garantiva prestazioni fonoisolanti accettabili in base alla normativa vigente.

La vetratura è costituita da una lastra esterna in vetro stratificato 44.1, a controllo solare e con proprietà fonoisolanti, una camera interposta di 18 mm riempita con gas Argon e una lastra interna in vetro stratificato 55.2, basso emissivo e fonoisolante.

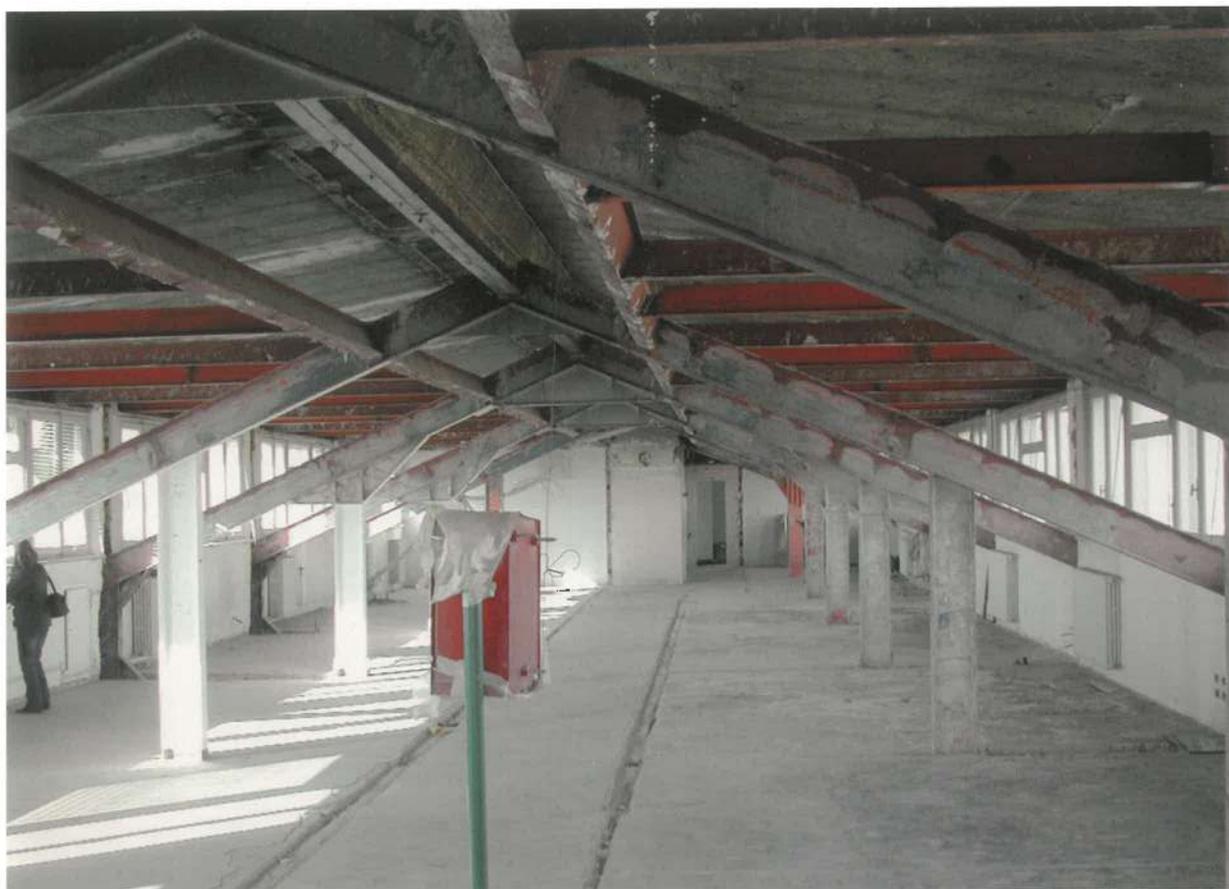
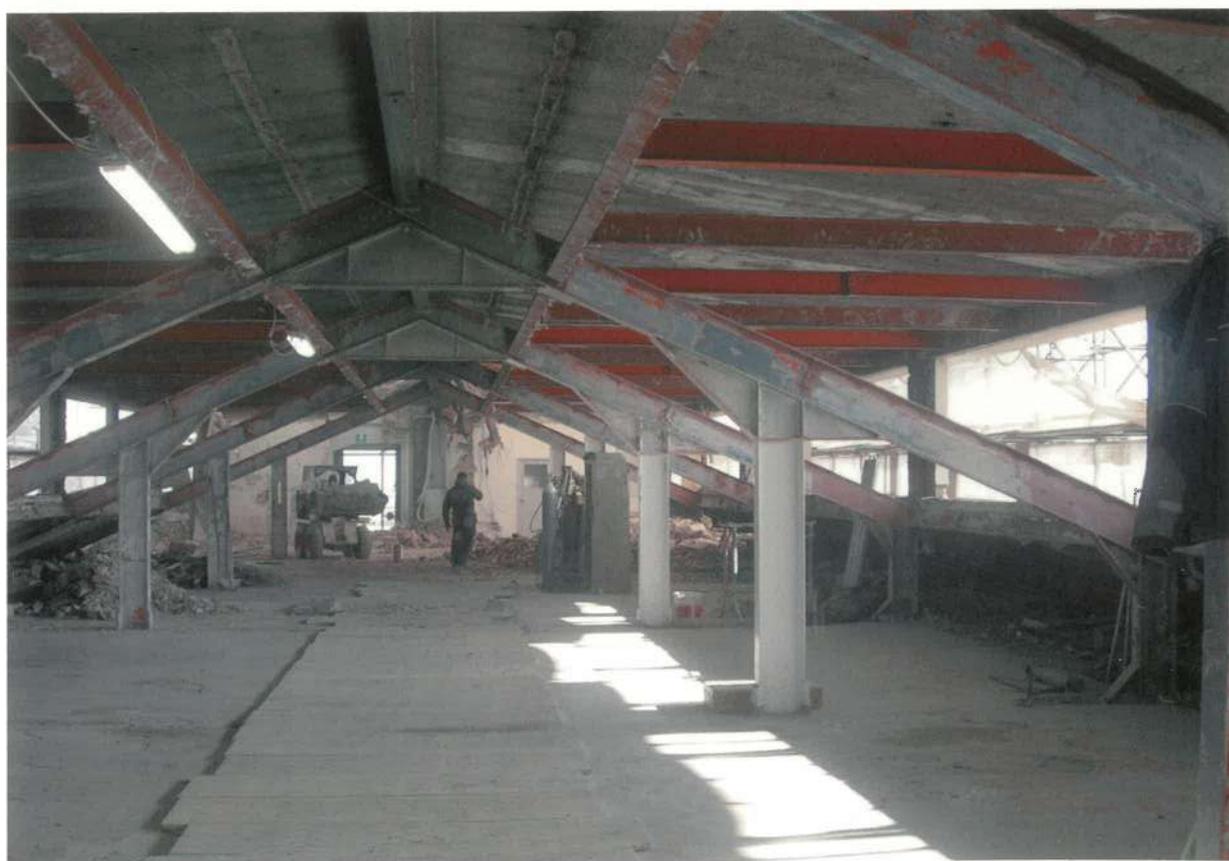
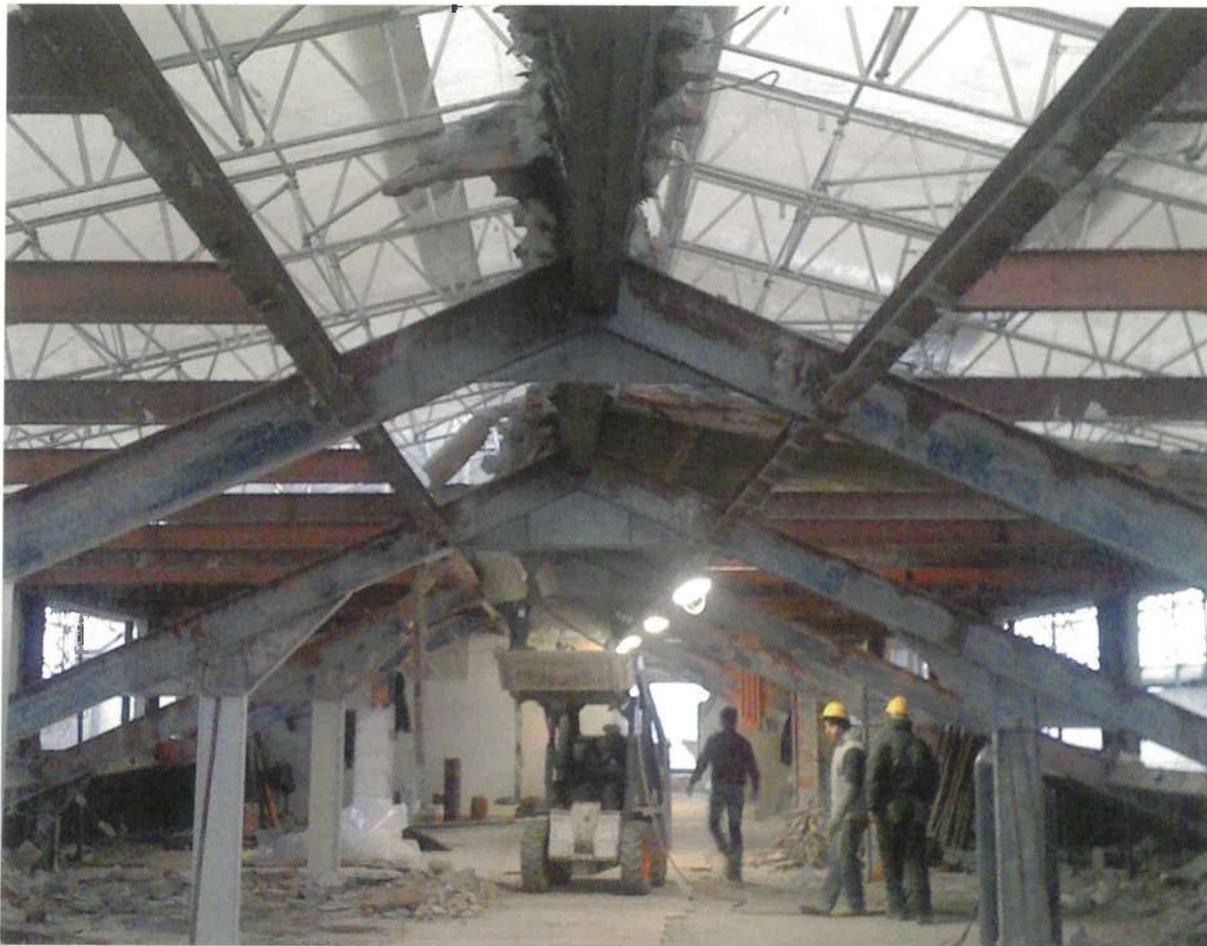
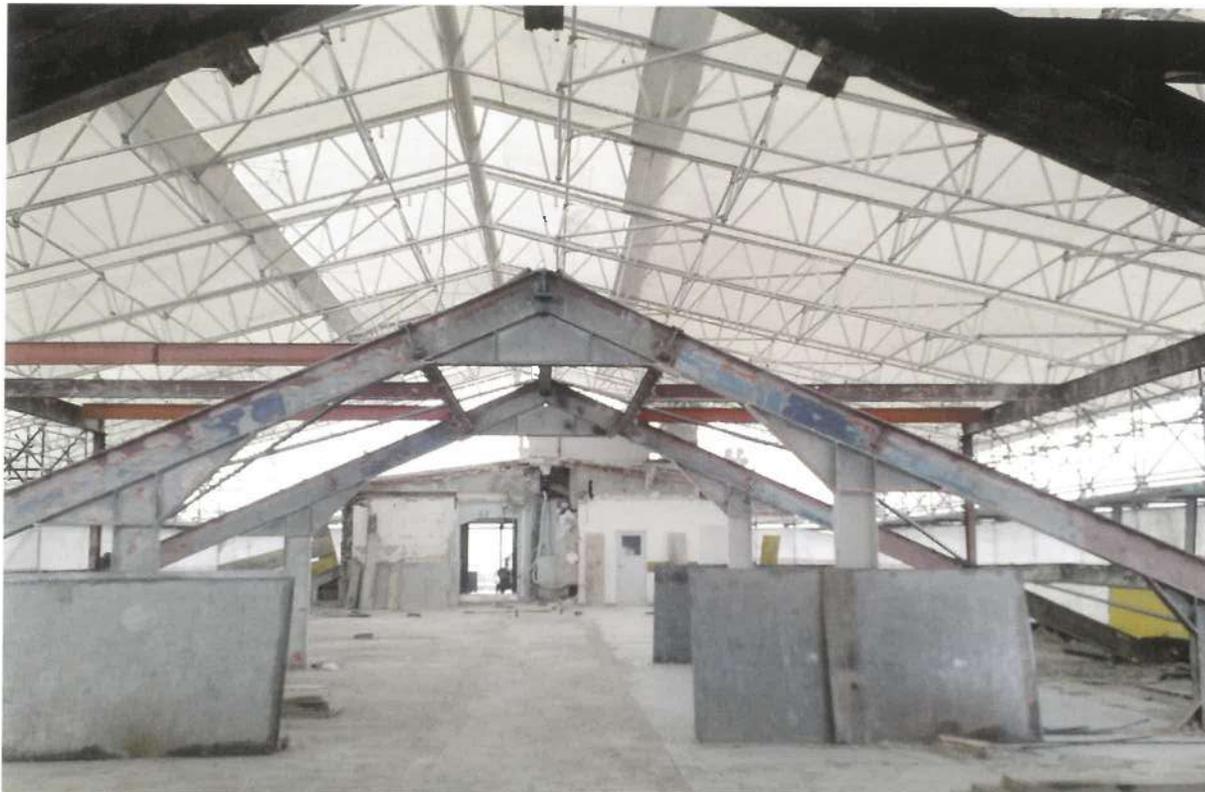
Sequenza della fasi di
demolizione della copertura:

rimozione delle partizioni
verticali interne e delle
reti di distribuzione degli
impianti;

rimozione delle partizioni
verticali esterne.

Sequenza della fasi di demolizione della copertura:;

allestimento di una struttura provvisoria di protezione e demolizione della soletta di copertura con il mantenimento della porzione in prossimità della linea di colmo;

preparazione della fase di rimozione della struttura metallica della copertura originaria.

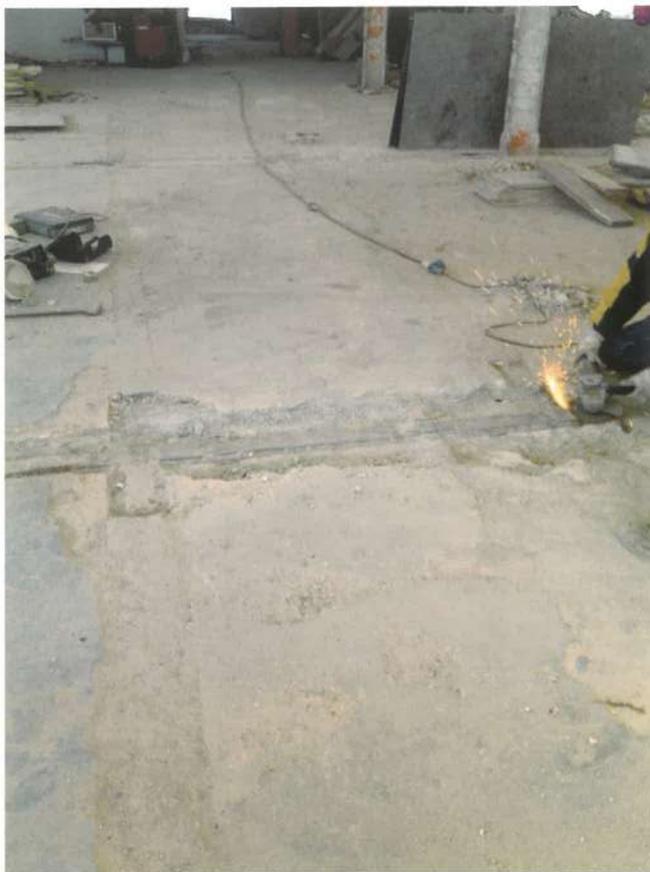
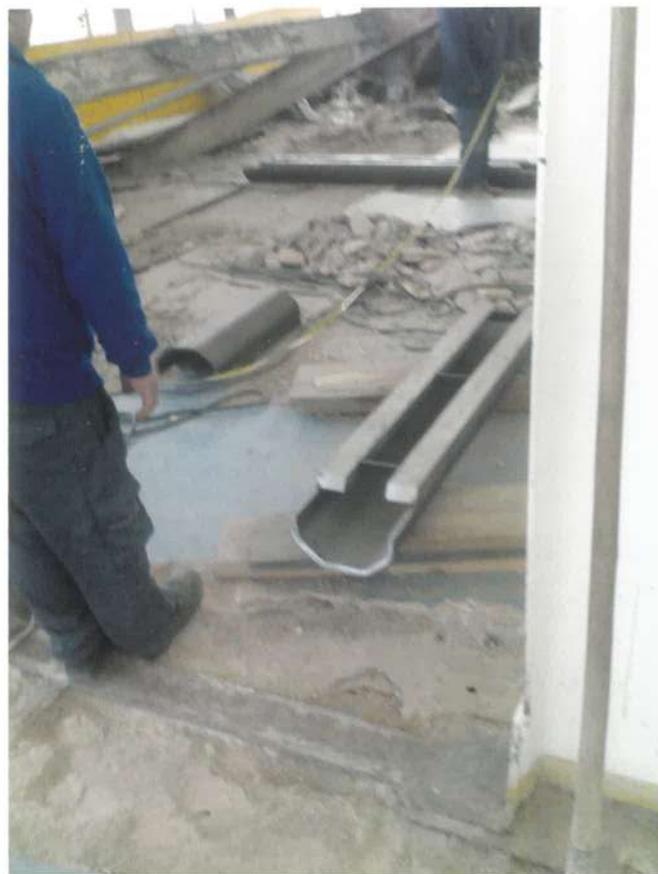
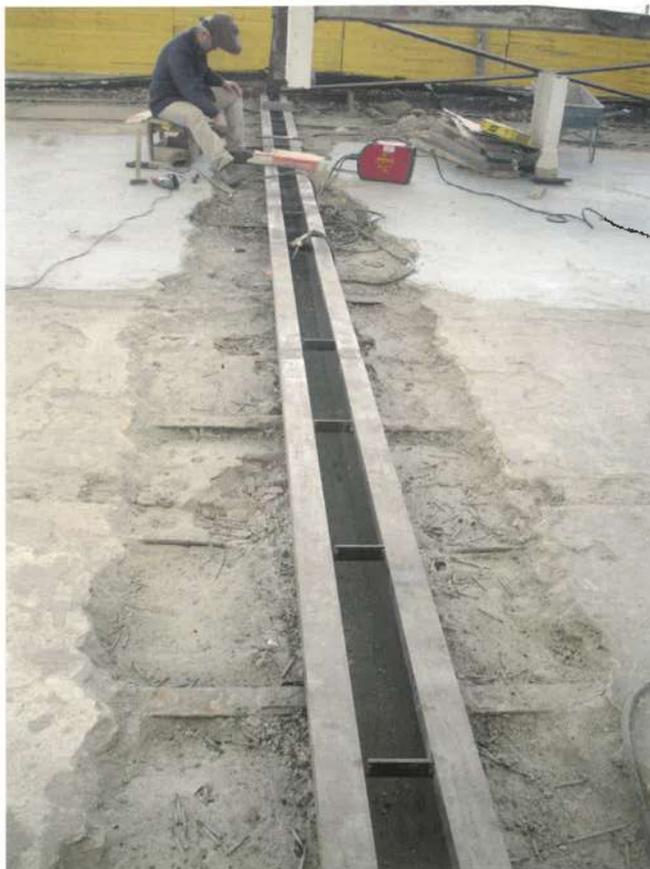
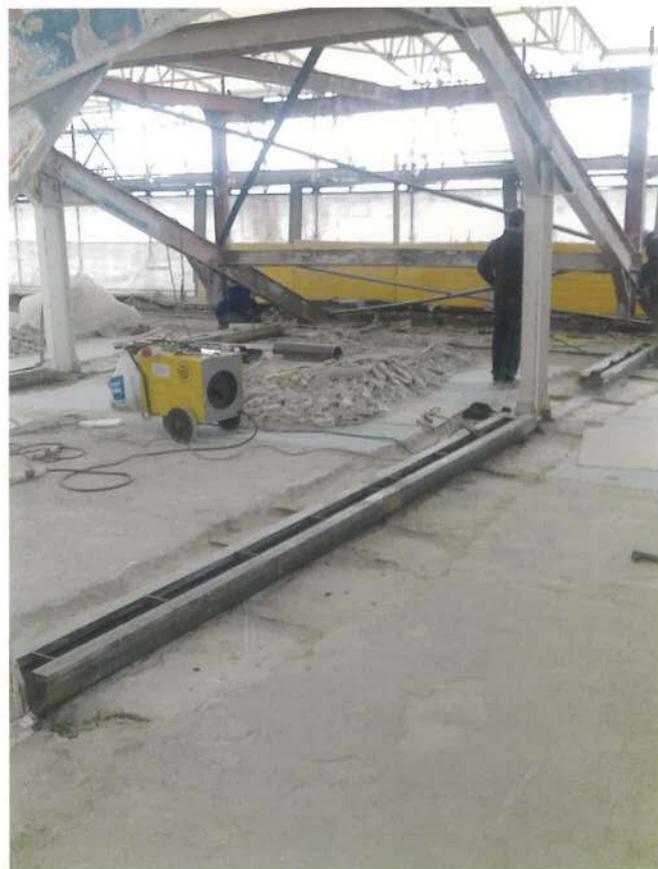
Sequenza delle fasi di consolidamento delle due travi centrali di solaio:

preparazione mediante sabbiatura della testa delle putrelle del solaio esistente alla saldatura del profilo di rinforzo;

assemblaggio in opera del profilo di rinforzo ad Ω , costituito da una lamiera piegata ad U e due piattini;

posa in opera del profilo di rinforzo con inserimento di distanziali tra i due piattini della Ω ;

posa in opera del secondo tratto del profilo di rinforzo della travatura posta in corrispondenza delle due travi Vierendeel.

Il profilo ad Ω che costituisce l'elemento di rinforzo della travatura posta in corrispondenza delle due Vierendeel, è stato assemblato in cantiere a partire da elementi prefiniti in officina, vale a dire una lamiera piegata ad U e due piatti.

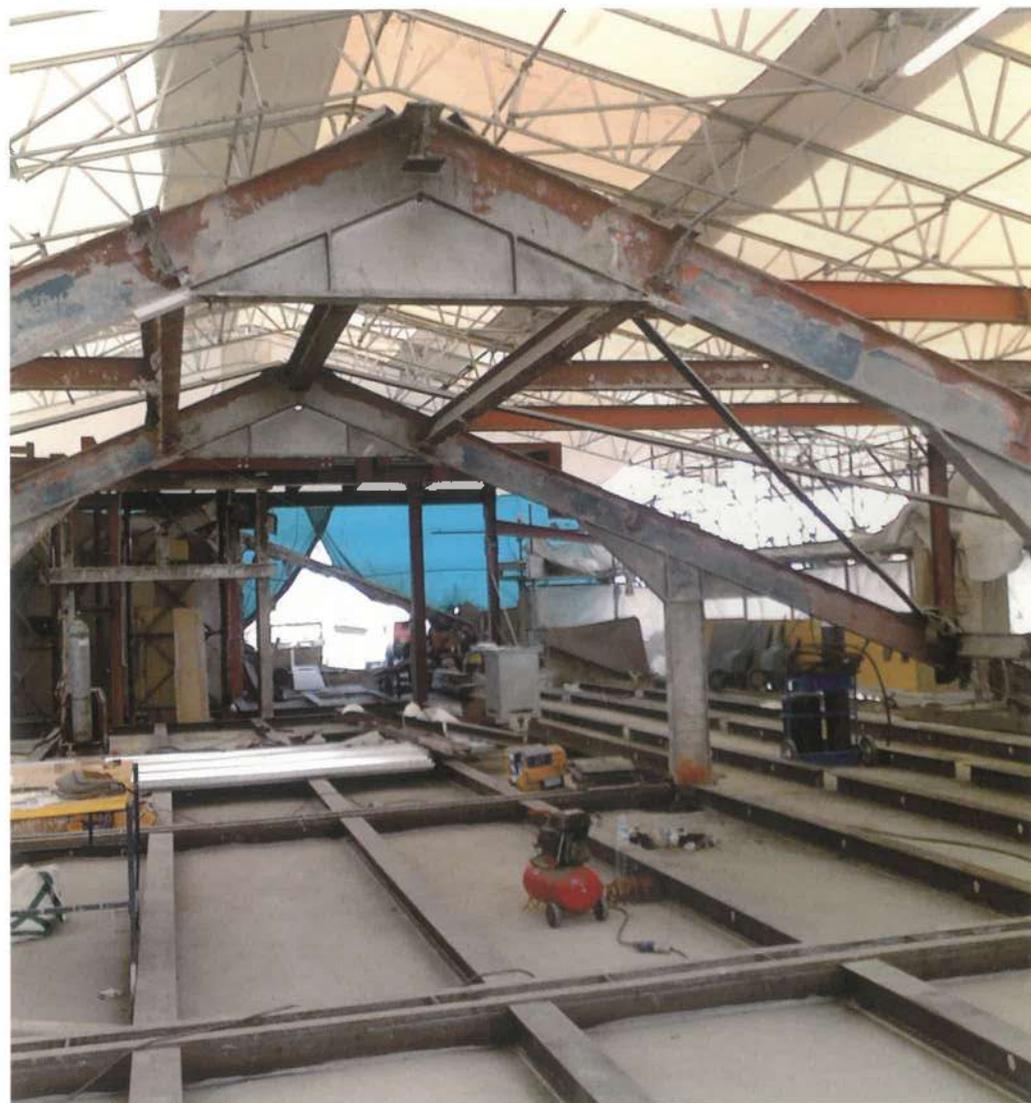
Dettaglio n. 1: consolidamento del solaio esistente.

- 1 Rivestimento della pavimentazione in legno (Listoni Giordano)
- 2 Strato di posa della pavimentazione
- 3 Strato di livellamento a base cementizia
- 4 Getto di cls alleggerito (1600 kg/m^3) armato con rete elettrosaldata
- 5 Lamiera grecata
- 6 Profilo di rinforzo saldato alla trave del solaio esistente, con applicazione di strato di protezione antincendio (Igniver, Gyproc - Saint Gobain) costituito da intonaco isolante premiscelato a base di gesso e vermiculite applicato a spruzzo per ottenere REI 120
- 7 Pannello di cartongesso $s= 12 \text{ mm}$
- 8 Lana minerale $s= 12 \text{ cm}$ (150 kg/m^3)
- 9 Strato di tenuta all'acqua per impedire infiltrazioni durante il getto

La soluzione di dettaglio ha previsto l'inserimento all'interno di ogni campitura rettangolare di un elemento di tenuta all'acqua sopra il massetto di completamento, per evitare eventuali infiltrazioni in fase di getto e la posa di un doppio strato di pannelli in lana di roccia e di un pannello di cartongesso. Sull'estradosso delle travi è stata posata una lamiera grecata che costituisce il cassero a perdere del successivo getto in calcestruzzo alleggerito armato con rete elettrosaldata. Per motivi logistici il getto è stato eseguito con una pompa per calcestruzzo su braccio idraulico collegata ad un'autobetoniera posta su via Corte d'Appello.

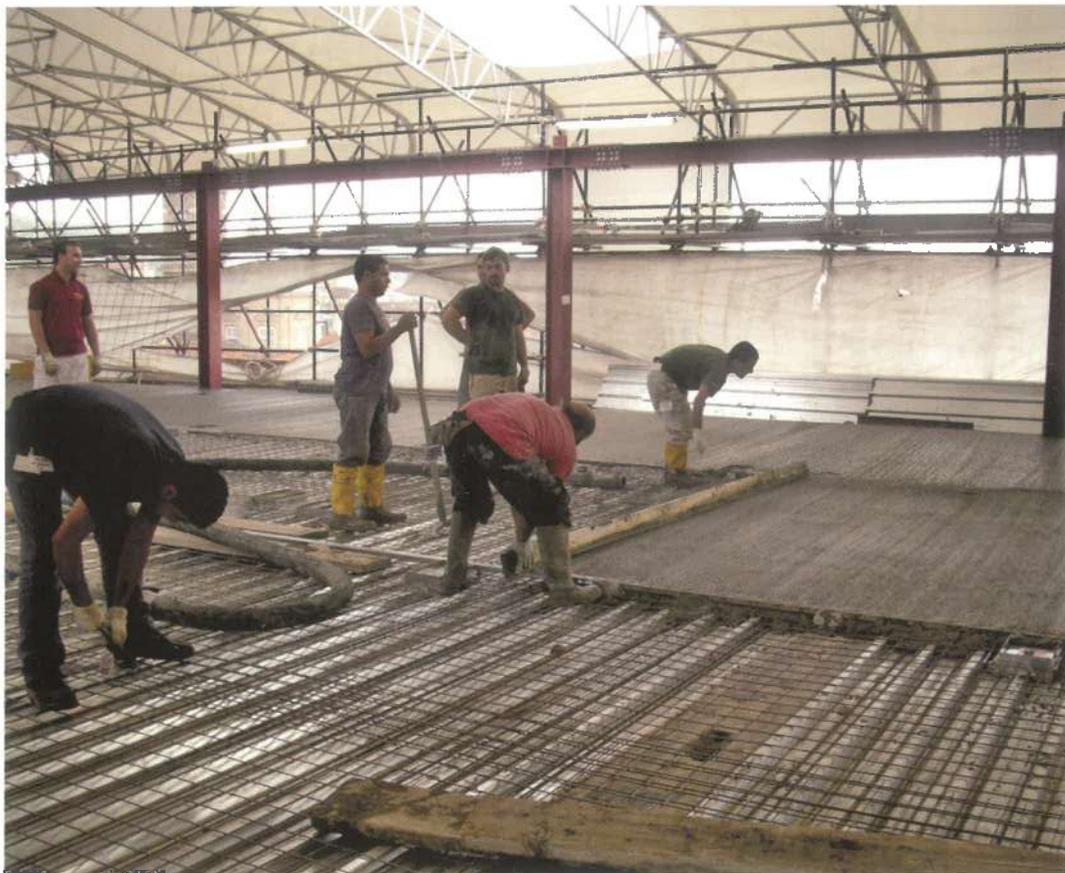
Completamento della posa in opera delle strutture di consolidamento del solaio esistente. Le due travi Vierendeel non sono ancora state asportate.

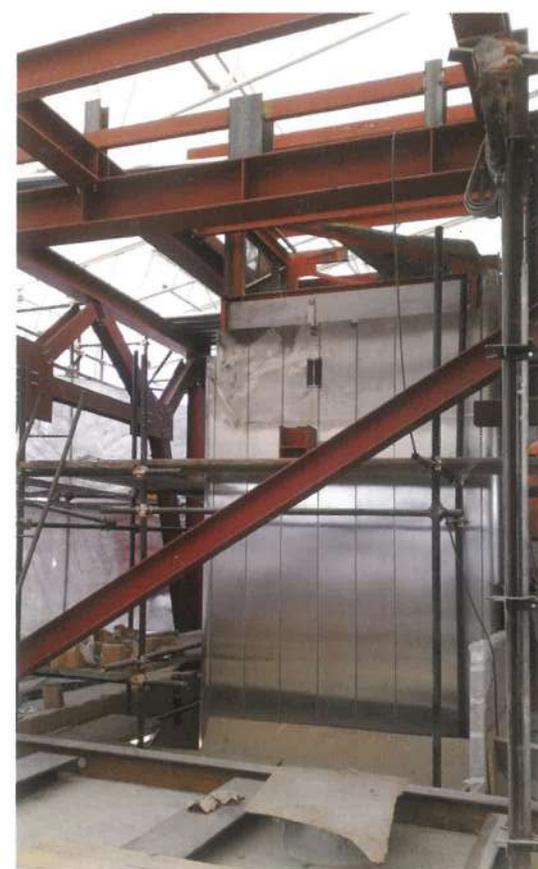
La struttura del nuovo torrino ascensore relativo alla scala A.

La struttura del nuovo torrino ascensore relativo alla scala B.

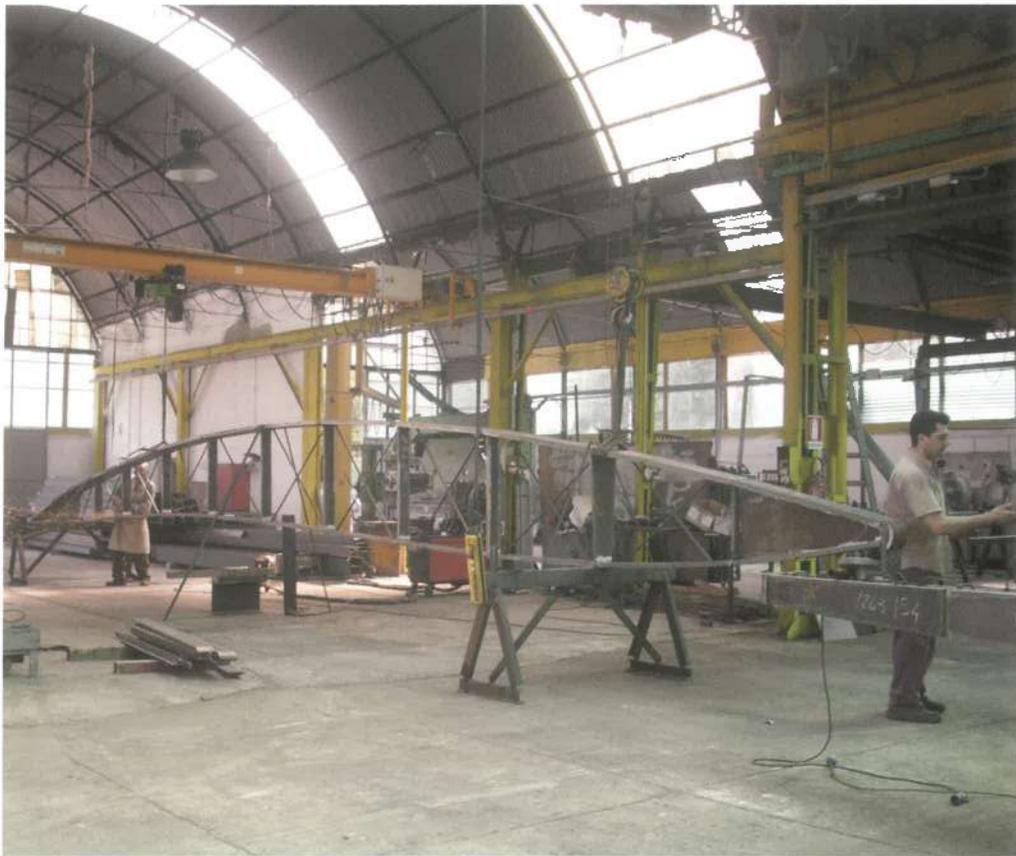
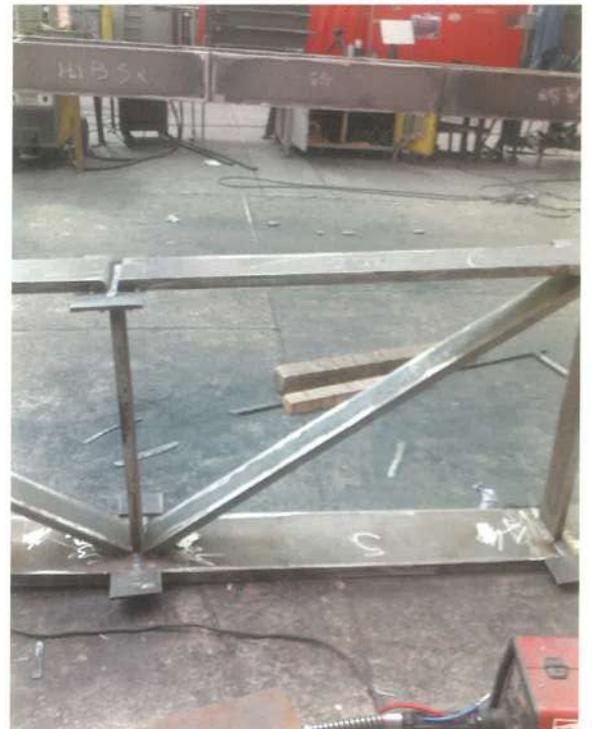
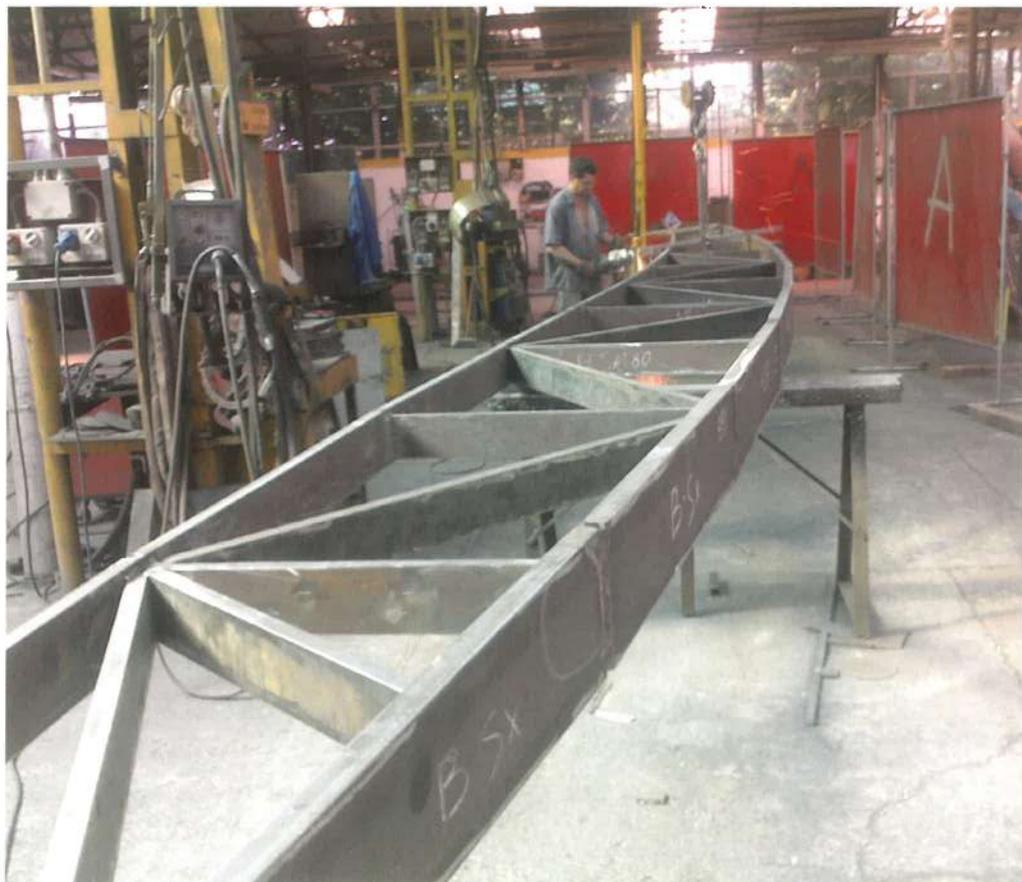
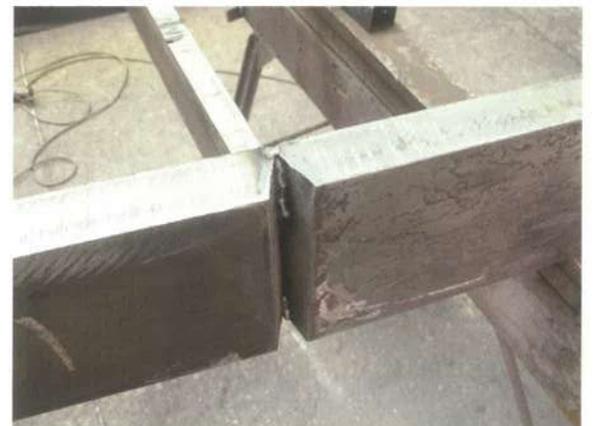
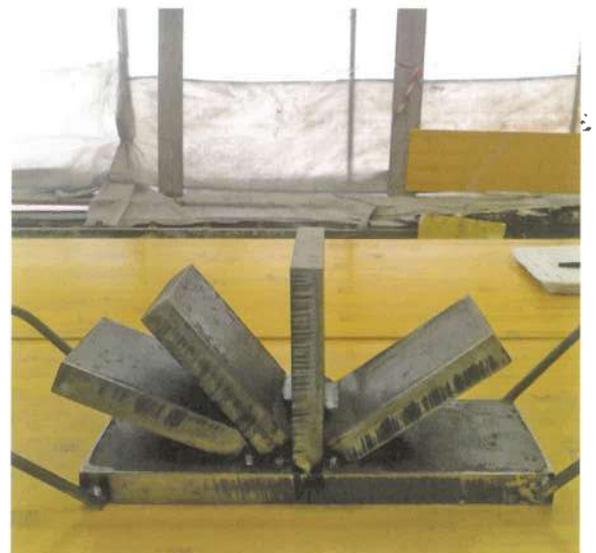
Fase di assemblaggio delle capriate presso l'officina della ditta S.A.C.I.F. di Milano.

Esempio di saldatura a parziale penetrazione di porzioni di corrente inferiore.

Prototipo del nodo più significativo di connessione saldata tra aste di parete e corrente.

Il procedimento di messa in opera ha richiesto la preparazione preventiva dei lembi delle aste da unire secondo un giunto testa a testa. Per i giunti a piena penetrazione è stata realizzata una cianfrinatura a V: in questo caso dal momento che il primo cordone deve essere completamente passante, la lavorazione si è avvalsa di basette d'appoggio provvisorie. Per i giunti a parziale penetrazione è stata invece necessaria una cianfrinatura a V con spalla.

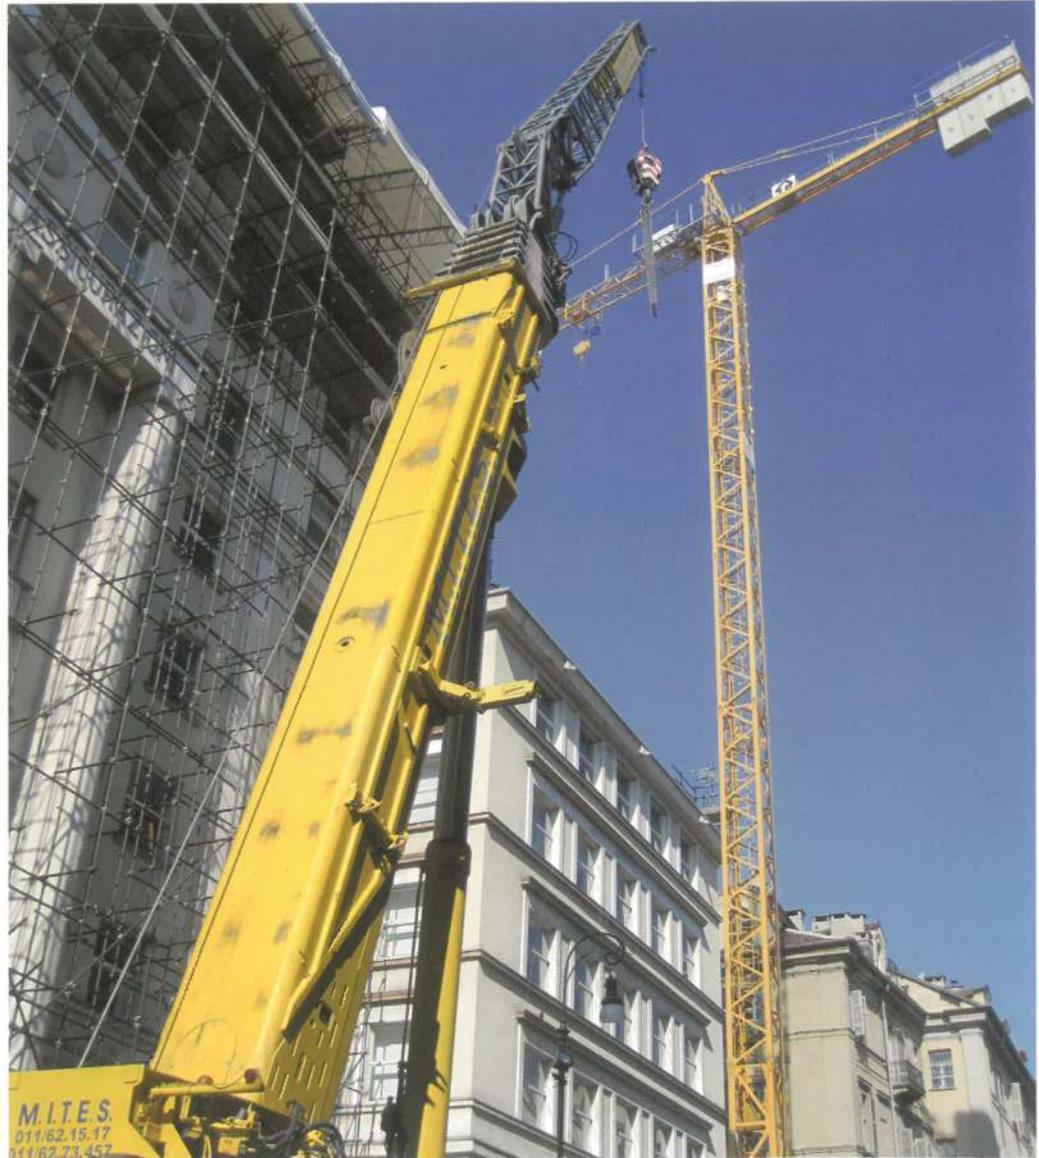
Arrivo in via Corte d'Appello del trasporto eccezionale con le quattro travi reticolari.

L'allestimento dell'autogru telescopica a torretta girevole con braccio di 65 m per la movimentazione delle capriate.

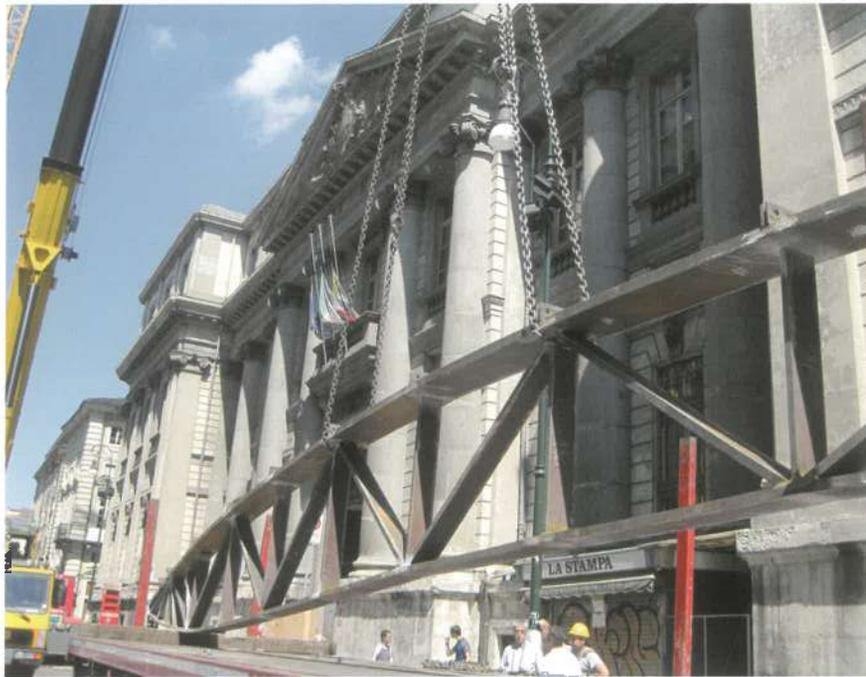
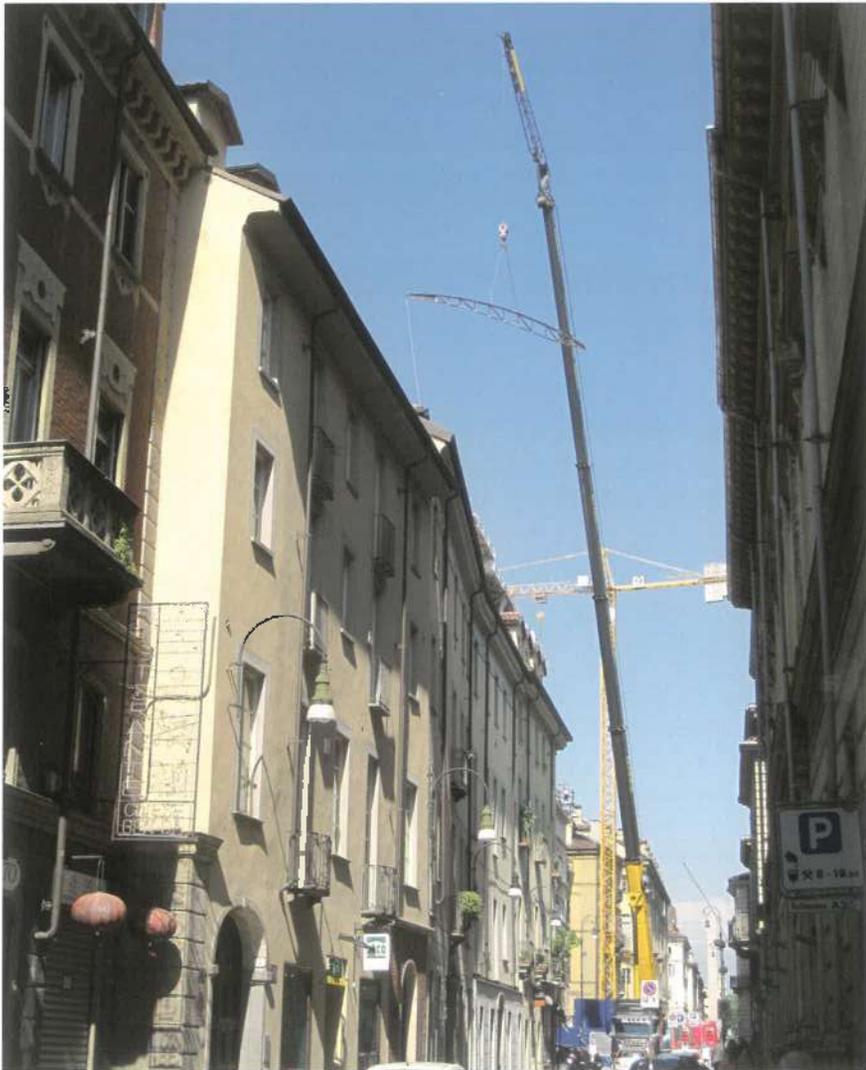
Fase di ancoraggio delle capriate alla gru.

Vista della spettacolare fase di elevazione in quota delle capriate per la successiva posa in opera.

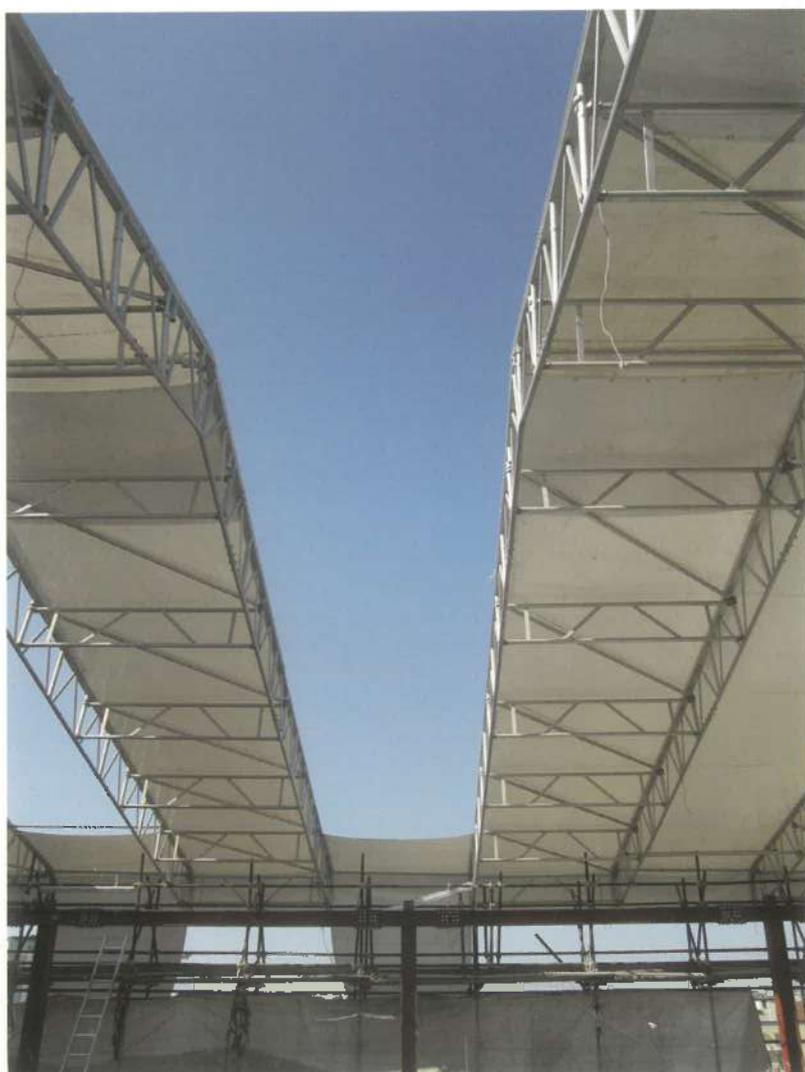
Smontaggio temporaneo della copertura provvisoria in corrispondenza delle quattro campate interessate dalle operazioni di montaggio delle capriate.

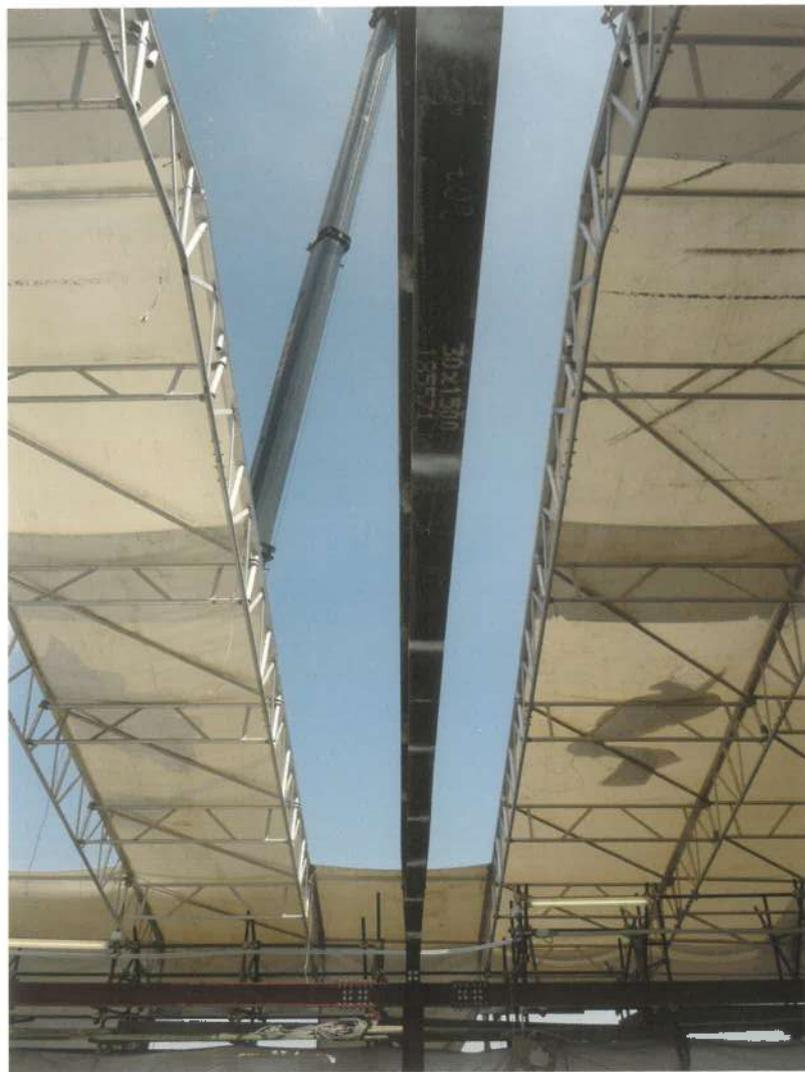
Movimentazione e posizionamento della capriata in corrispondenza dell'apertura del telo in PVC.

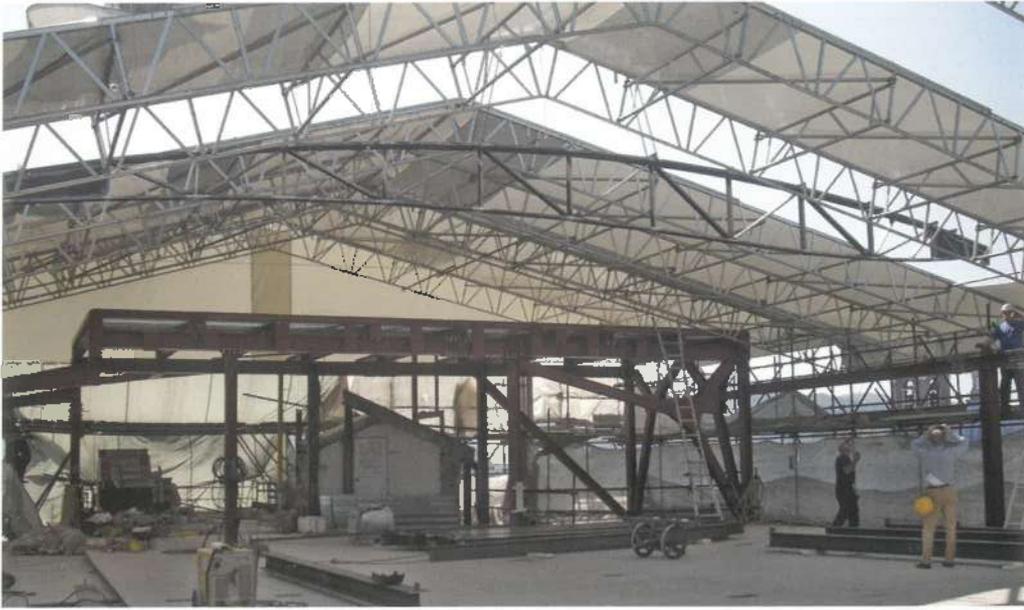
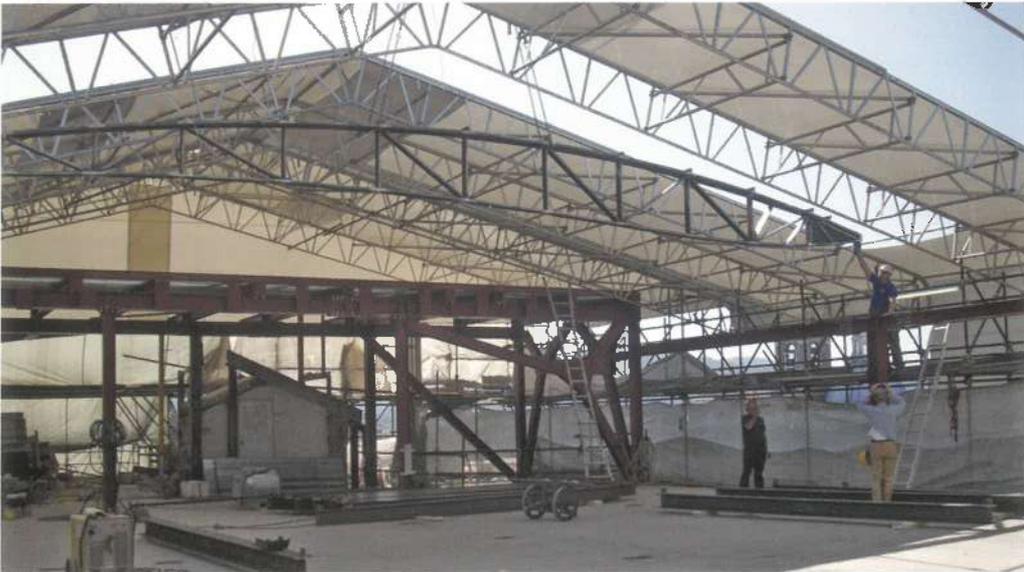
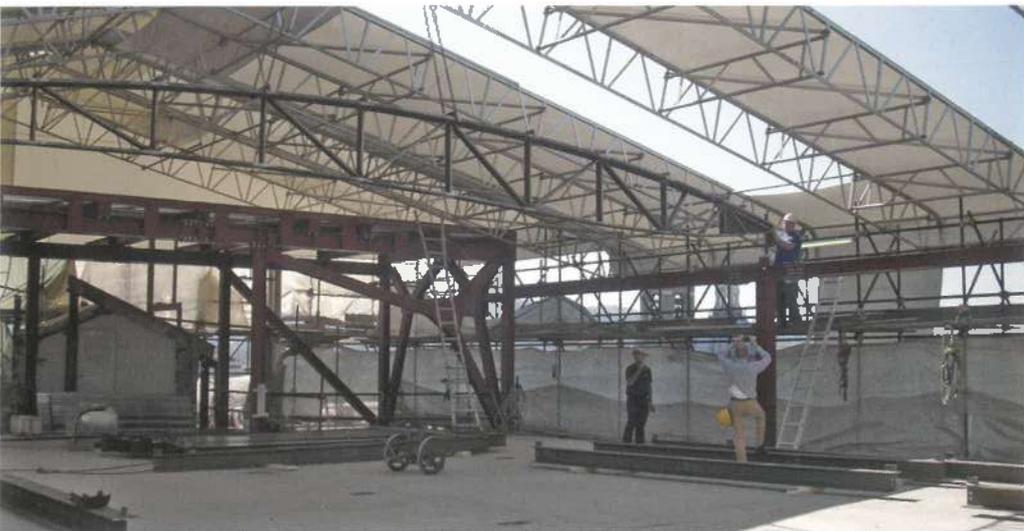
Sequenza delle fasi di posizionamento radioguidato e di montaggio della trave ad ala nella campata di competenza.
