La sede della Reale Mutua in Torino
La nuova sala conferenze

LA NUOVA SALA CONFERENZE

La genesi dell'ottavo piano: cenni storici

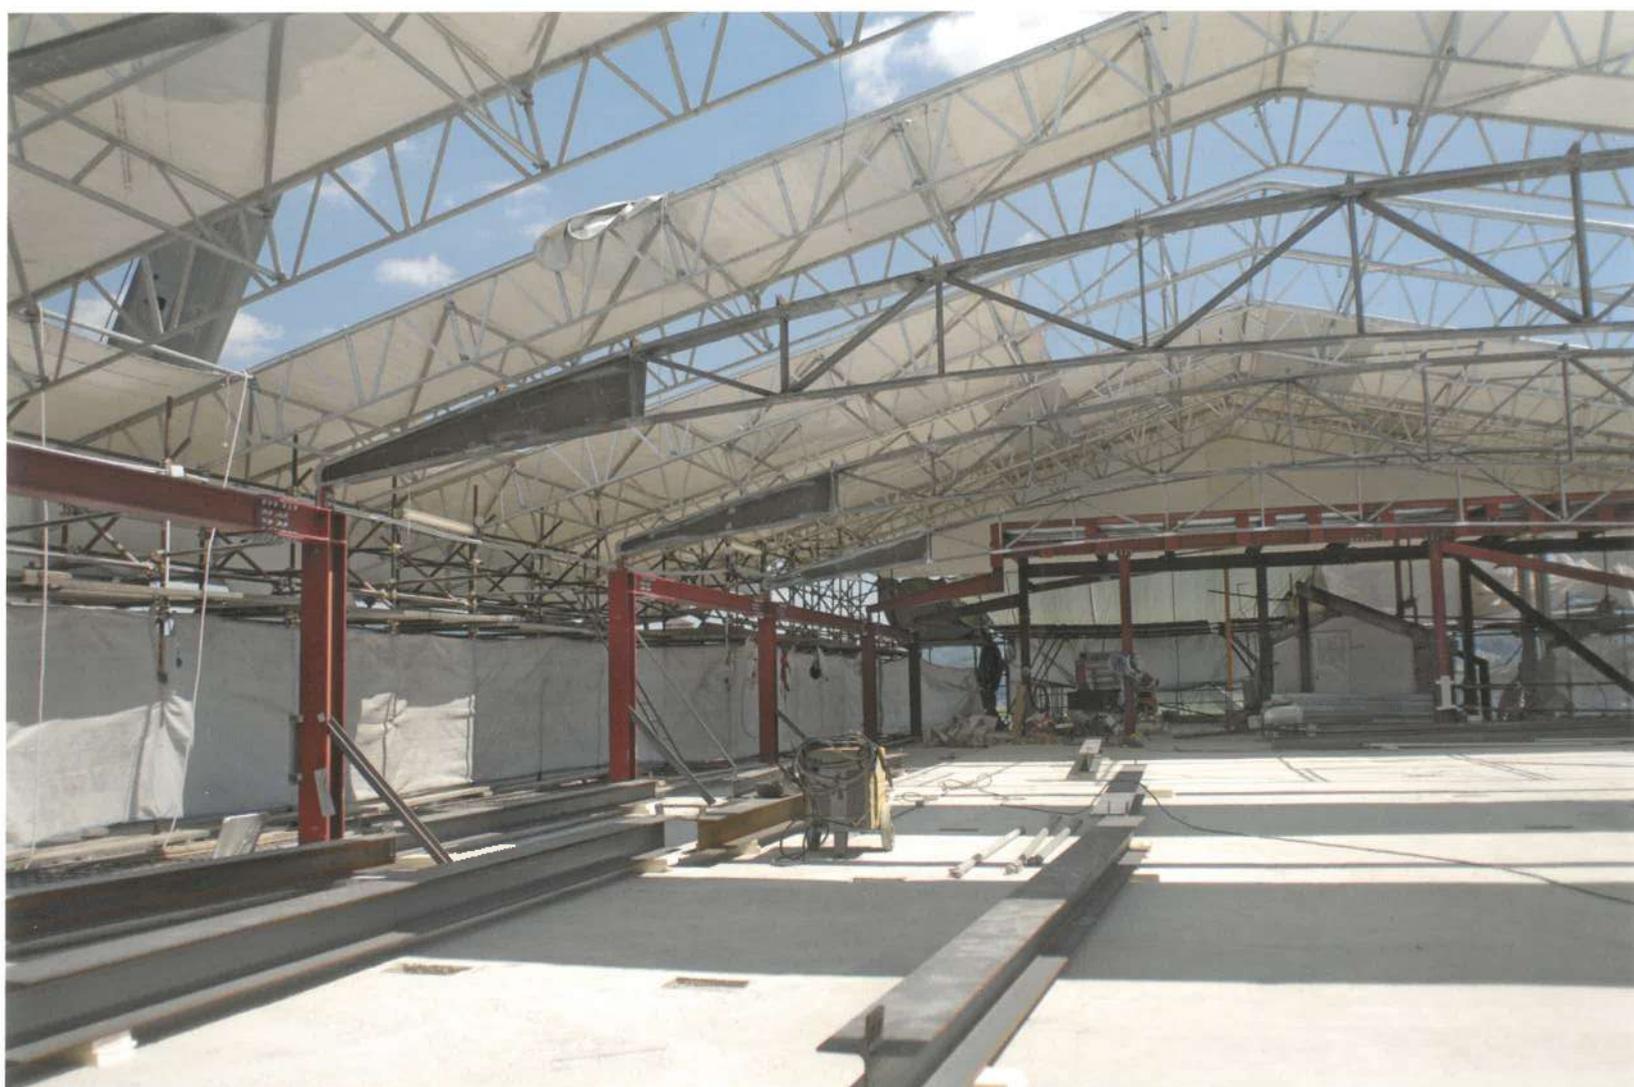
Fasi di calettamento della piastra verticale di ancoraggio della trave nell'elemento di ricevimento ad U in corrispondenza dei pilastri della struttura perimetrale e successivo fissaggio mediante bullonatura.

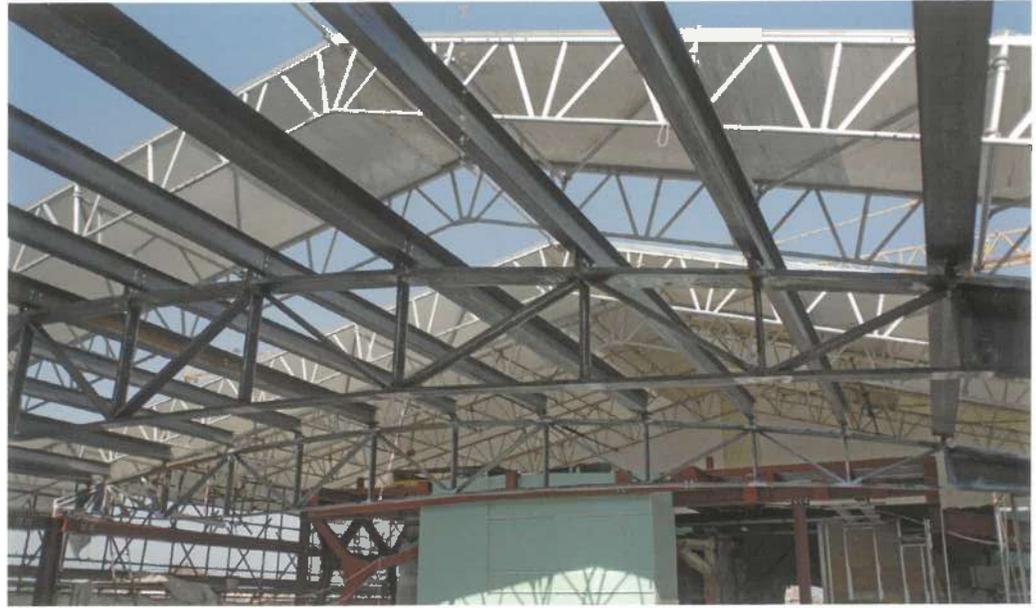
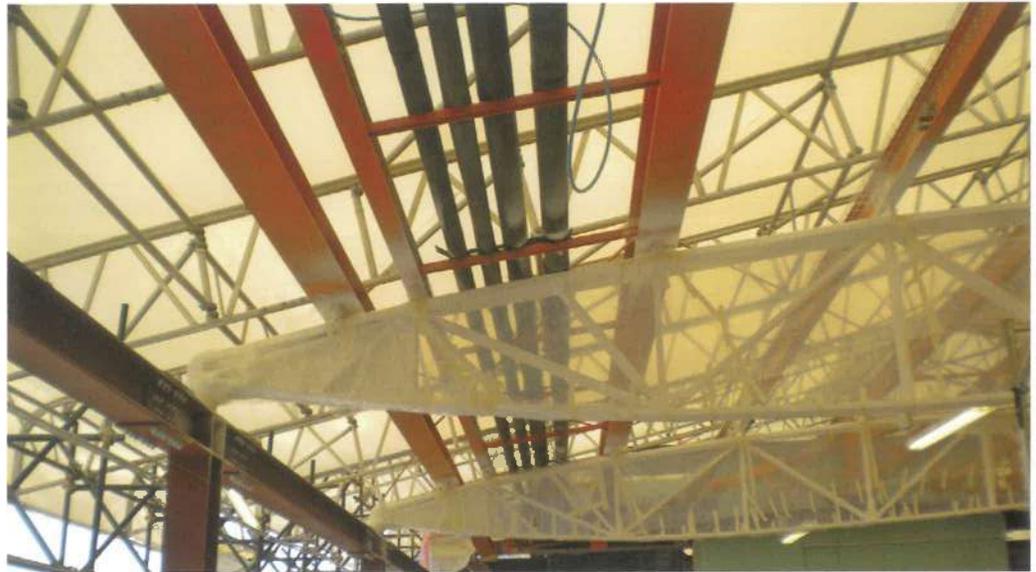
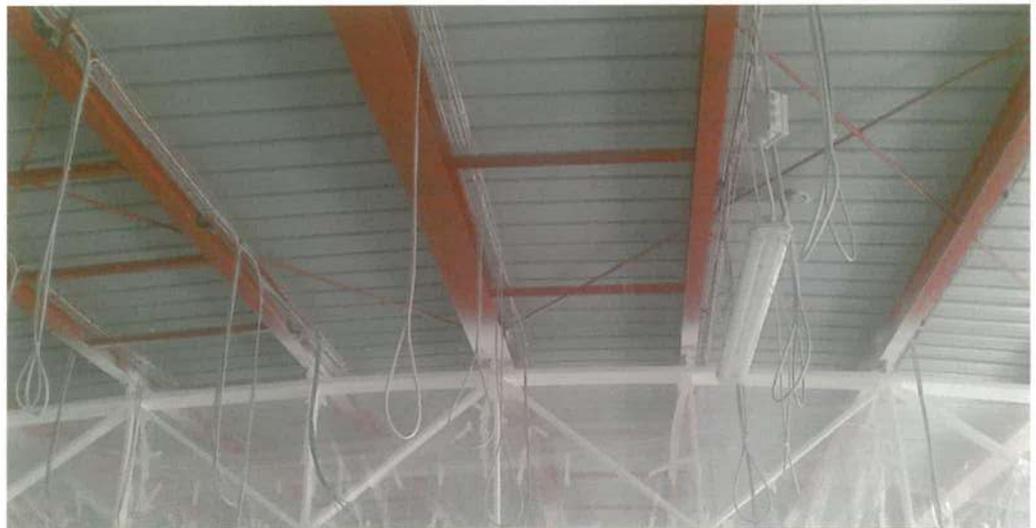
Un'immagine della struttura portante metallica di copertura della sala conferenze a montaggio delle travi reticolari completato.

Posa in opera degli arcarecci della copertura e dei relativi controventi.

Posa in opera delle reti di distribuzione dell'impianto aeraulico.

Posa in opera del guscio intradossale in lamiera zincata del sistema multistrato dell'involucro superiore e trattamento di protezione antincendio delle travi reticolari con vernice intumescente (Promapaint Wip, Promat).

Il montaggio delle quattro travi ad ala e dell'orditura secondaria della copertura è stato eseguito in soli due giorni. Le capriate sono state trasferite dall'officina milanese di realizzazione a via Corte d'Appello con un trasporto eccezionale e poste in opera in una sola giornata con l'ausilio di una autogru telescopica a torretta girevole con un braccio di 65 m.

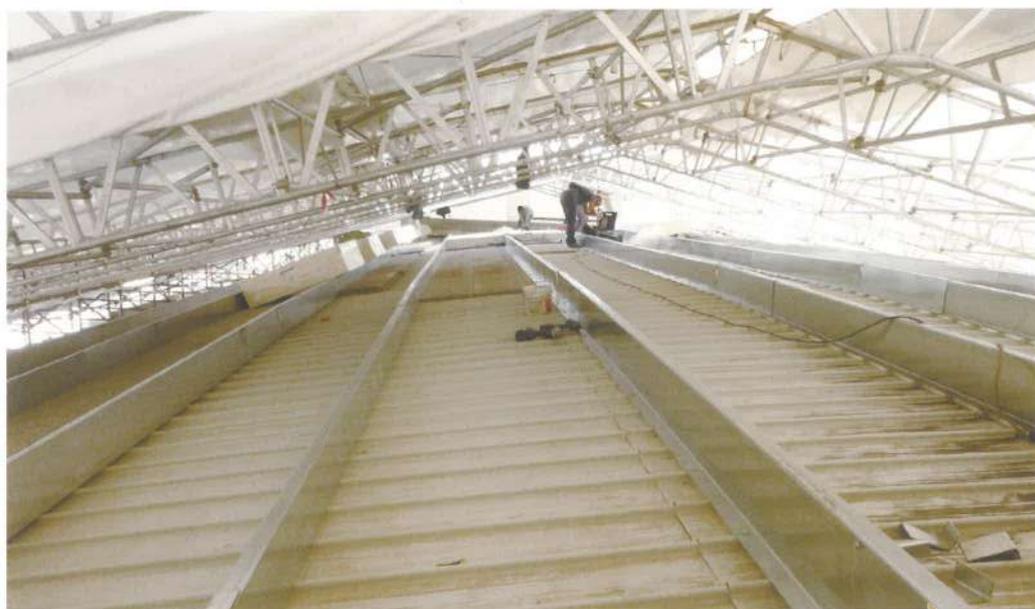
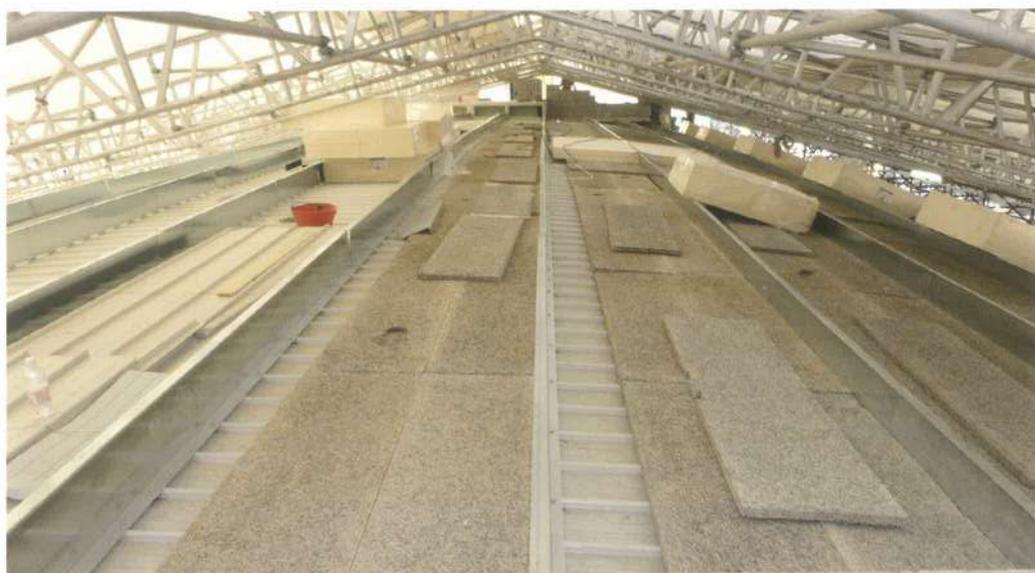
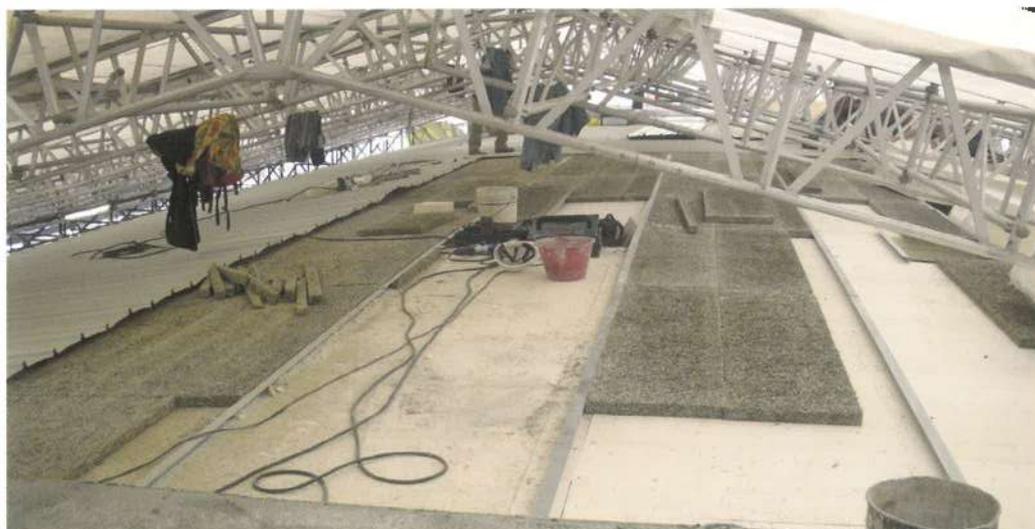
Sequenza delle fasi di posa in opera del sistema multistrato di copertura:

ancoraggio delle staffe di fissaggio ad S al guscio di lamiera zincata;

posa in opera del primo strato di pannelli isolanti in fibra di legno;

posa in opera dei due pannelli isolanti in schiuma polyiso rigida e del secondo strato di pannelli isolanti in fibra di legno.

Sulla superficie di estradosso del guscio in lamiera grecata in acciaio sono state applicate delle staffe di fissaggio ad S in corrispondenza degli arcarecci e posati due strati di pannelli isolanti in fibra di legno con interposti due pannelli in schiuma polyiso espansa rigida. Un'ulteriore lamiera grecata è stata fissata sulle staffe ad S. Il manto di finitura, costituito da lastre in lamiera di acciaio preverniciato, è stato ancorato alla struttura sottostante mediante profili zincati ad Ω .

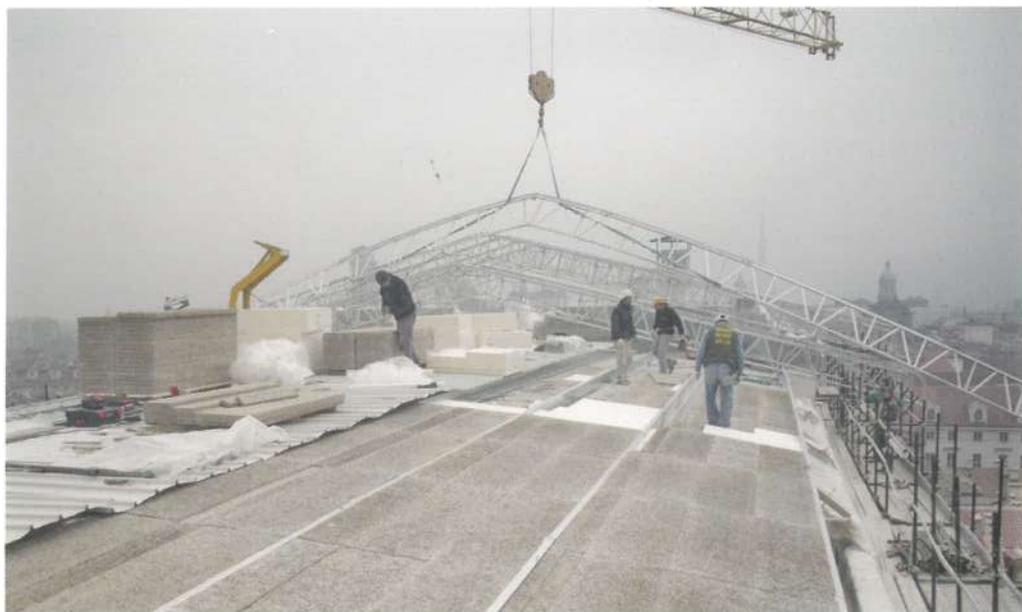
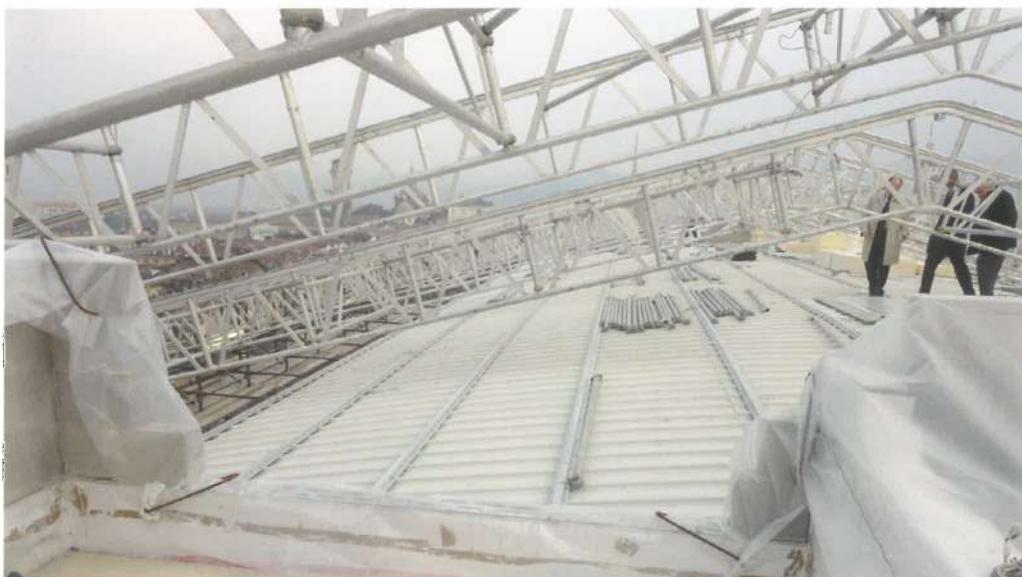
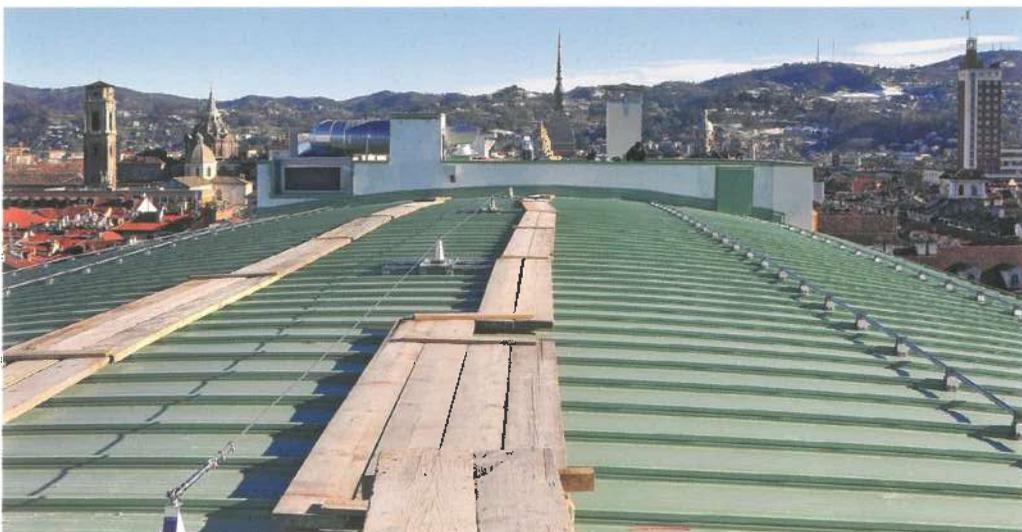
Sequenza delle fasi di posa in opera del sistema multistrato di copertura:

progressivo smantellamento della copertura provvisoria per completare la posa in opera;

posa in opera della lamiera grecata e dei profili zincati ad Ω ;

posa del manto di finitura in lastre di lamiera di acciaio preverniciato.

La posa in opera della parte sommitale della copertura ha richiesto il progressivo smontaggio della copertura provvisoria per motivi di carattere operativo.

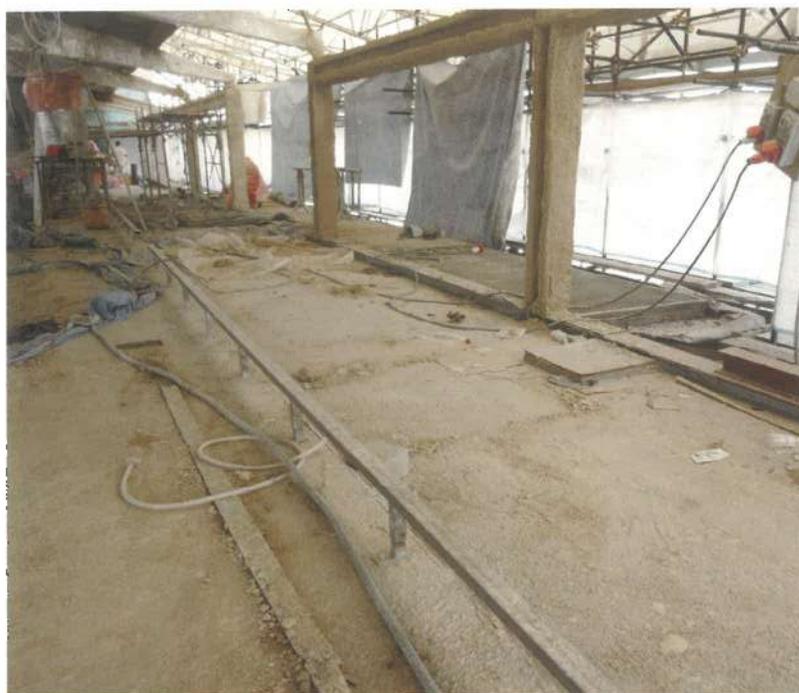
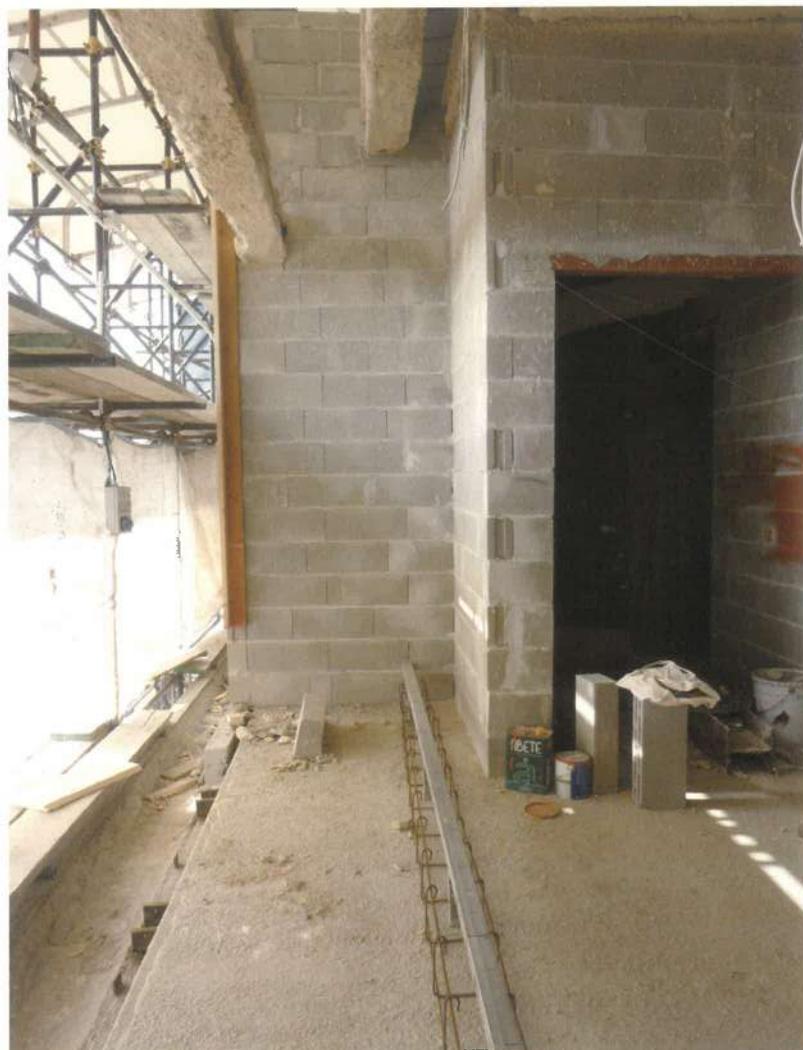
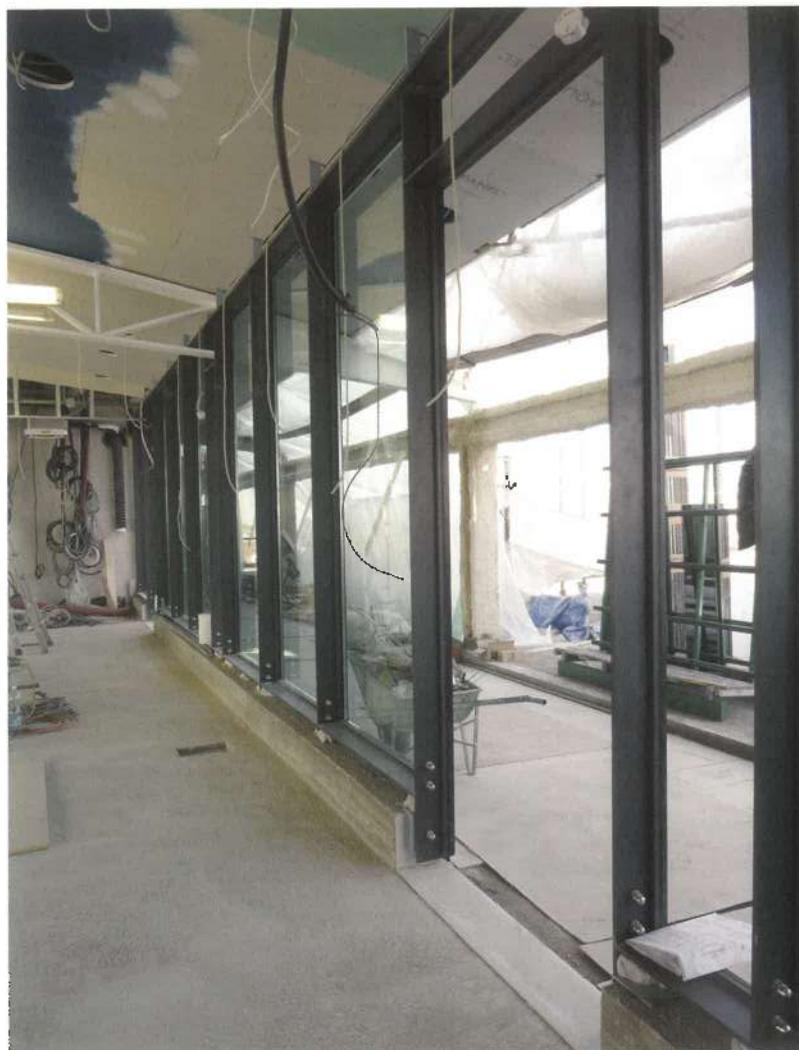
Sequenza delle fasi di posa in opera della
facciata continua:

predisposizione del basamento di appoggio
con posa di scatolato metallico continuo
appoggiato puntualmente a supporti ad L
tassellati al solaio;

successiva realizzazione del cordolo in
calcestruzzo armato;

montaggio della struttura portante metallica
della facciata continua.

Procedendo con la realizzazione dell'involucro, l'allestimento della struttura delle due pareti vetrate ha richiesto la predisposizione di un solido basamento di appoggio. Esso è stato realizzato inglobando in un cordolo di calcestruzzo armato, gettato in opera, uno scatolato metallico continuo, appoggiato puntualmente su supporti ad L tassellati al solaio.

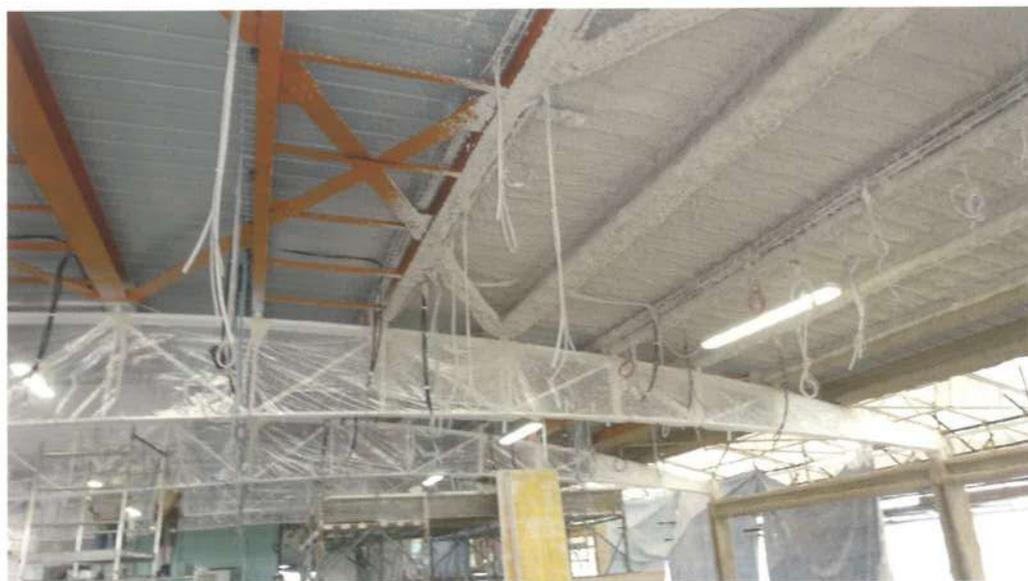
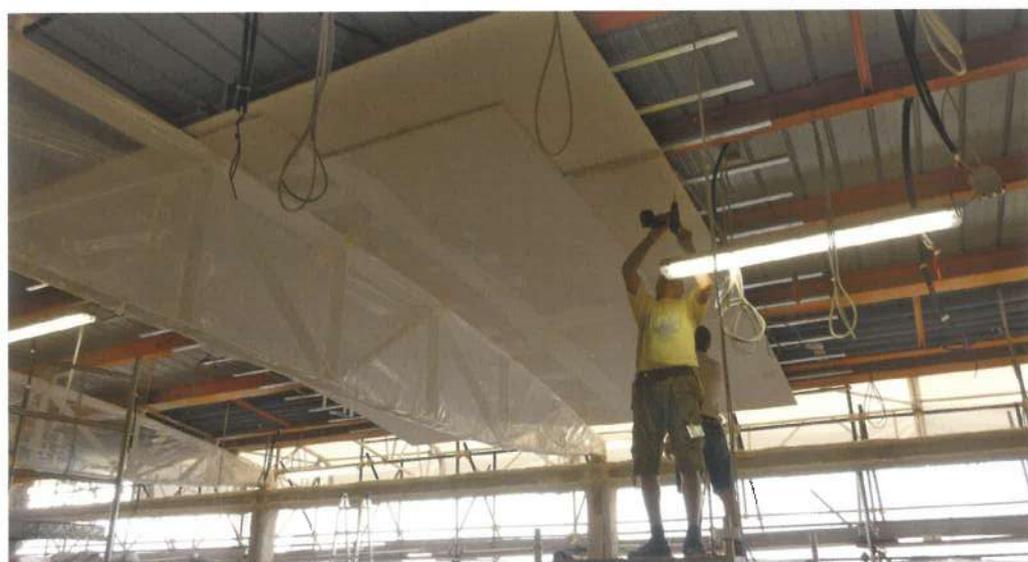
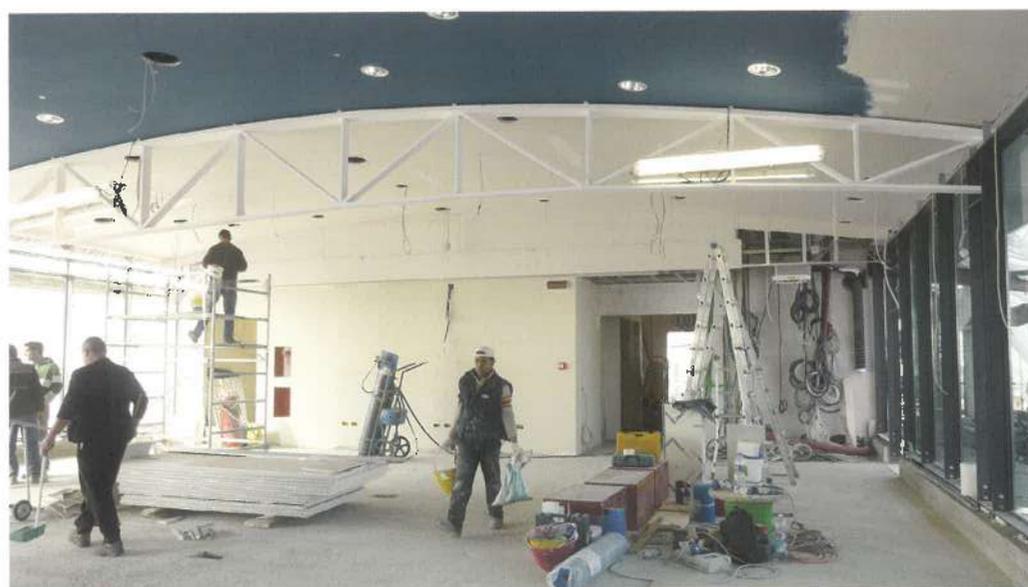
Posa in opera del controsoffitto:

trattamento di protezione antincendio
del guscio di intradosso della copertura,
predisposizione della pendinatura e dei canali
di distribuzione delle reti elettriche e di
trasmissione dati;

realizzazione del controsoffitto non
ispezionabile in cartongesso a doppia lastra
(D11, Knauf);

tinteggiatura e posa in opera degli apparecchi
di illuminazione funzionale ad incasso di
tre differenti diametri (Office, Fosnova) e di
apparecchi di illuminazione decorativa a led
RGB (M45, Fosnova) per simulare l'effetto di
'cielo stellato'.

La chiusura superiore dell'ambiente è definita da un controsoffitto non ispezionabile di tipo chiuso, realizzato con una doppia lastra di cartongesso. La sua posa è stata preceduta da alcune campionature di prova, per valutare in opera l'effetto di un suo differente posizionamento altimetrico rispetto all'estradosso delle travi reticolari. È stato così deciso di non appoggiare il controsoffitto direttamente sul corrente superiore dell'ala, ma di sollevarlo di 2 cm circa, sospendendolo integralmente agli arcarecci tramite pendini. Questa soluzione conferisce alle ali un effetto di maggiore indipendenza.

L'intercapedine formata dal controsoffitto accoglie i canali di distribuzione delle reti elettriche e di trasmissione dati per l'illuminazione della sala, la sala regia e l'impianto video e in prossimità delle pareti vetrate prevede il passaggio delle tubazioni dell'impianto termoidraulico. Tra un arcareccio e l'altro sono state inoltre predisposte alcune traversine ad Ω , a cui poter ancorare successivamente i due grandi condotti circolari per la diffusione dell'aria all'interno della sala. Il controsoffitto prosegue verso l'esterno a chiusura del pacchetto di copertura: in questo caso sono state impiegate lastre di cemento fibrorinforzato con rete di armatura sulle due superfici, adatte ad uso esterno, idrofughe, resistenti agli urti e alla variazione di temperatura, cui è stata applicata una finitura con rasante a base cementizia. Lungo la via Corte d'Appello sono stati inseriti gli apparecchi di illuminazione esterna ad incasso.

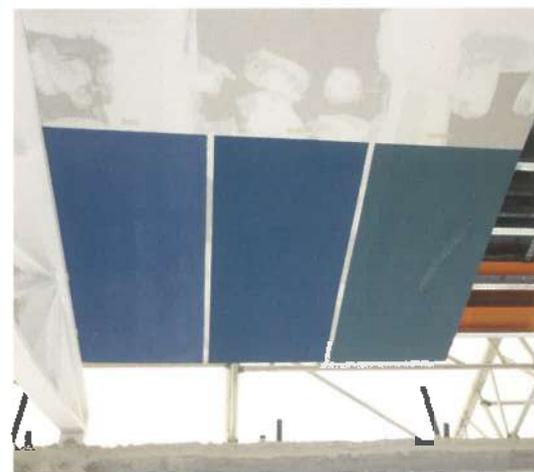
Campionatura di colore eseguita per scegliere la tonalità definitiva per la tinteggiatura del controsoffitto (Sikkens). Il campione scelto è quello di destra (codice T0.28.33, ACC Color Map Sikkens).

La tonalità di colore adottata per la finitura del controsoffitto è stata calibrata attraverso alcune campionature eseguite con la supervisione dei tecnici della Sikkens. Completata la tinteggiatura della sala, è stata applicata una vernice colorata alle travi ad ala.

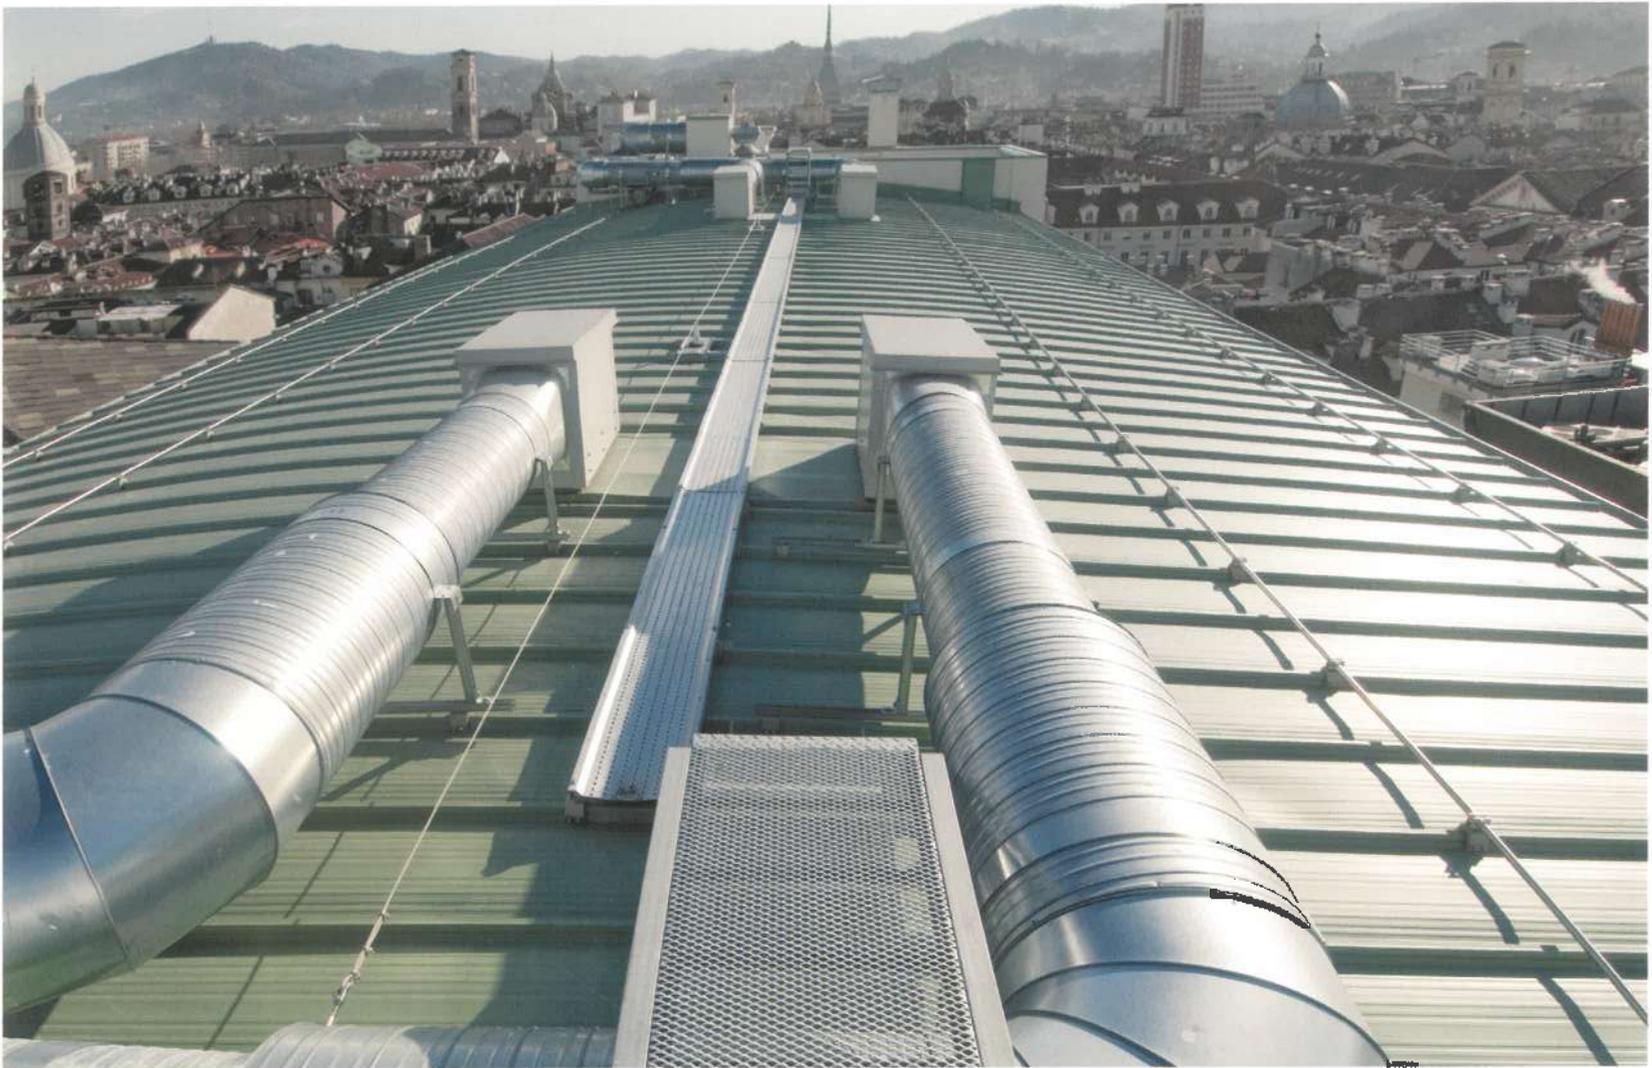
Le quattro uscite dei diffusori dell'impianto termomeccanico che si collegano alle unità di trattamento aria e ai gruppi frigo collocati sui terrazzi tecnici.

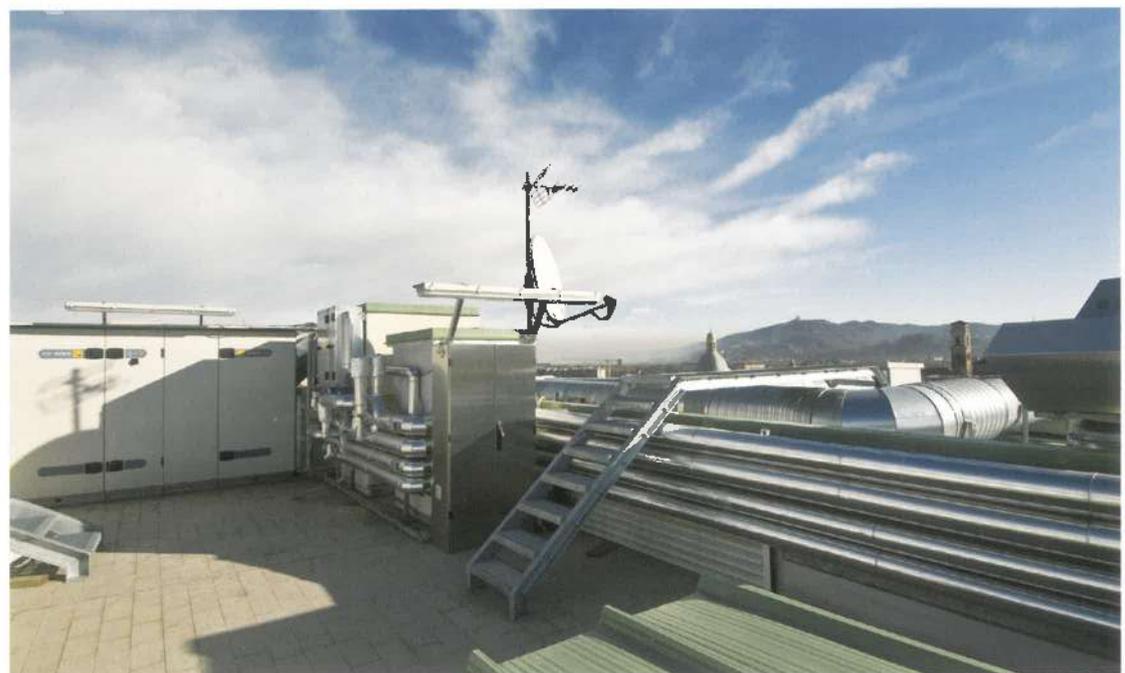
Uno dei terrazzi tecnici con la scaletta per l'accesso alla passerella di manutenzione della copertura.

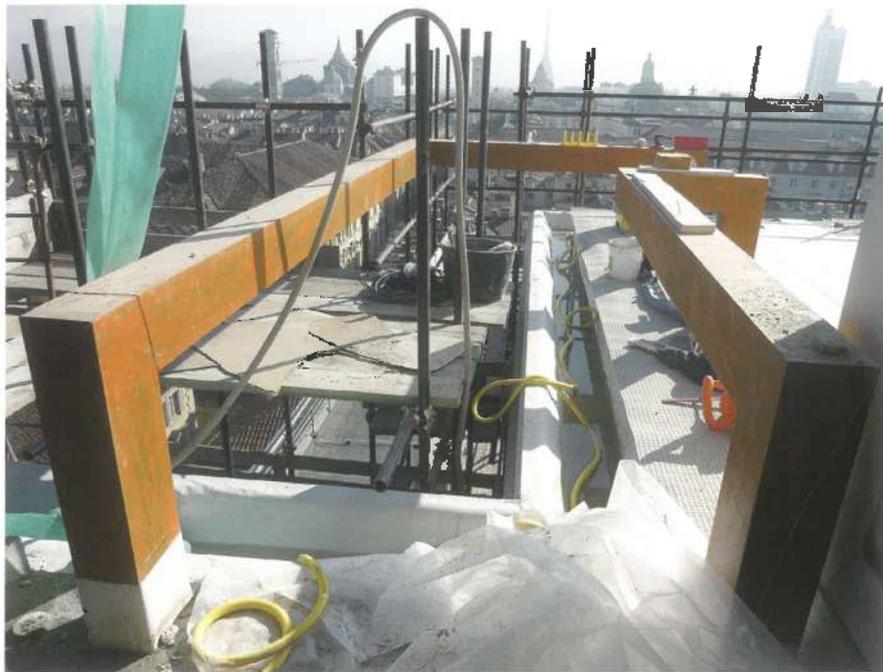
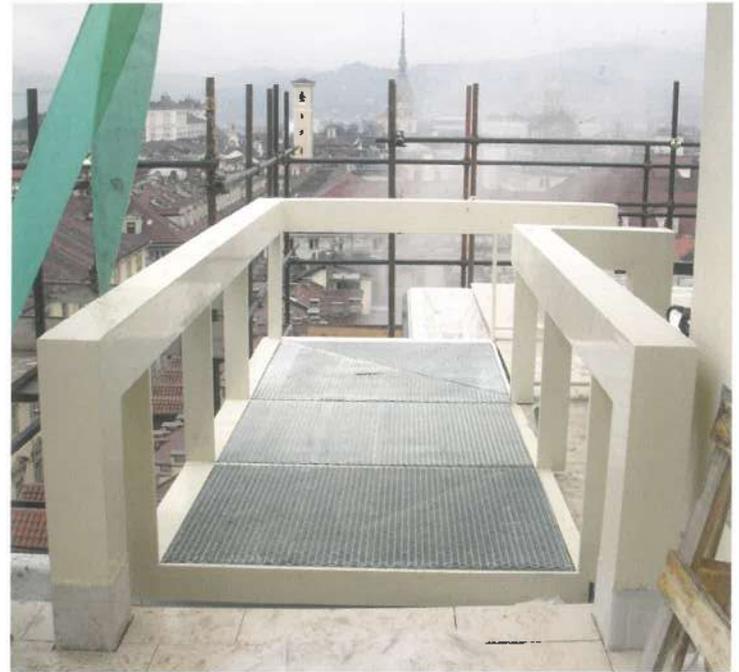
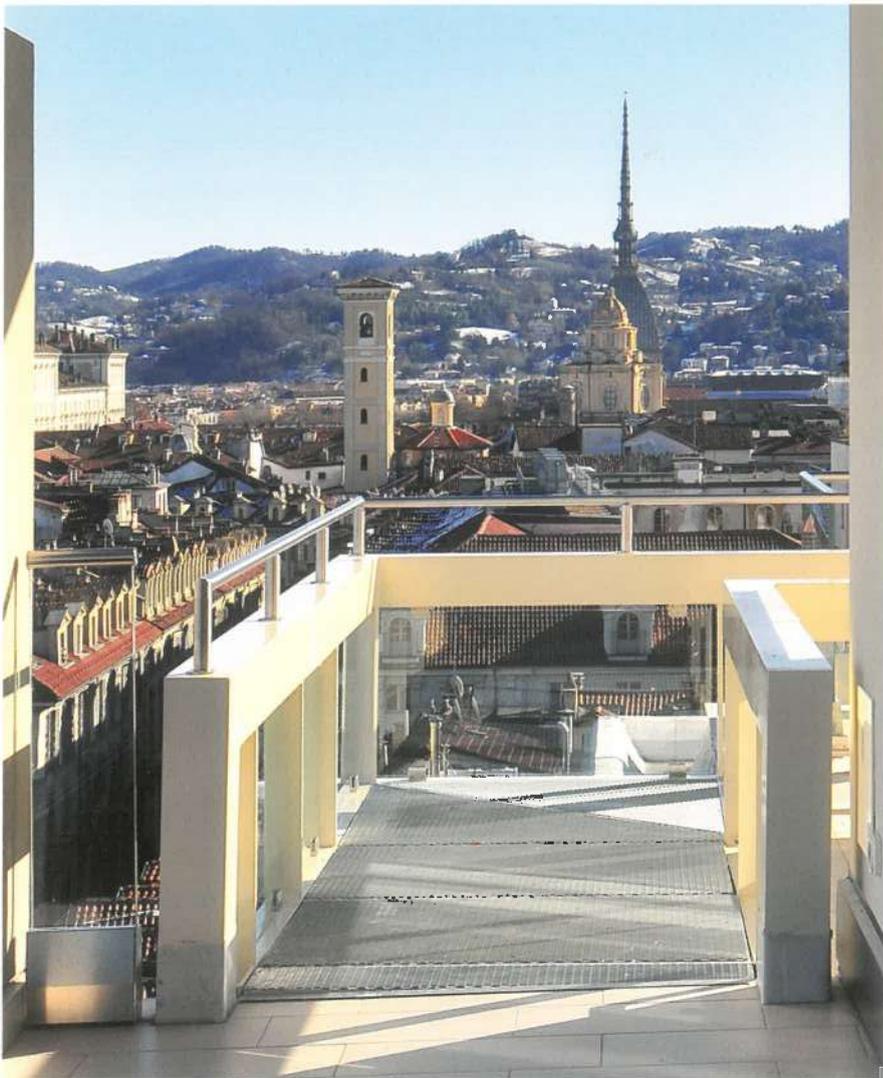
Fase iniziale di realizzazione di una delle passerelle esterne di collegamento tra il terrazzo lungo via Corte d'Appello e i terrazzi laterali per l'accesso alle scale di sicurezza. L'elemento portante della passerella è costituito da scatolari metallici a sezione quasi quadrata saldati alla struttura esistente.

La passerella in fase intermedia di realizzazione. La piastra dell'orizzontamento risulta appesa alla struttura portante, che viene a costituire il parapetto.

La passerella a lavori conclusi. Il parapetto è realizzato con pannelli vetrati di sicurezza, mentre l'orizzontamento è in pannelli pedonabili di lamiera stirata (Fils).

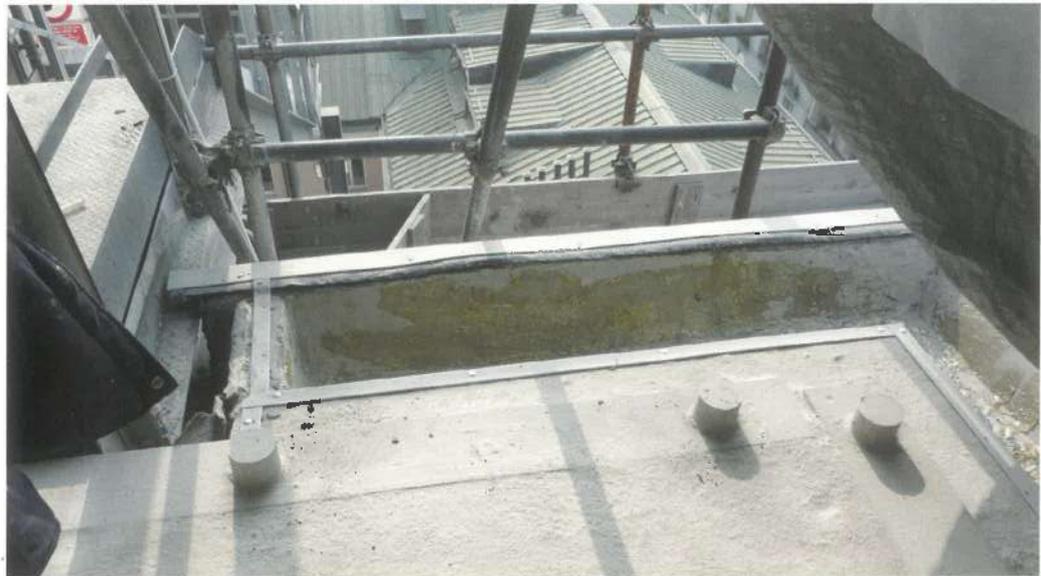
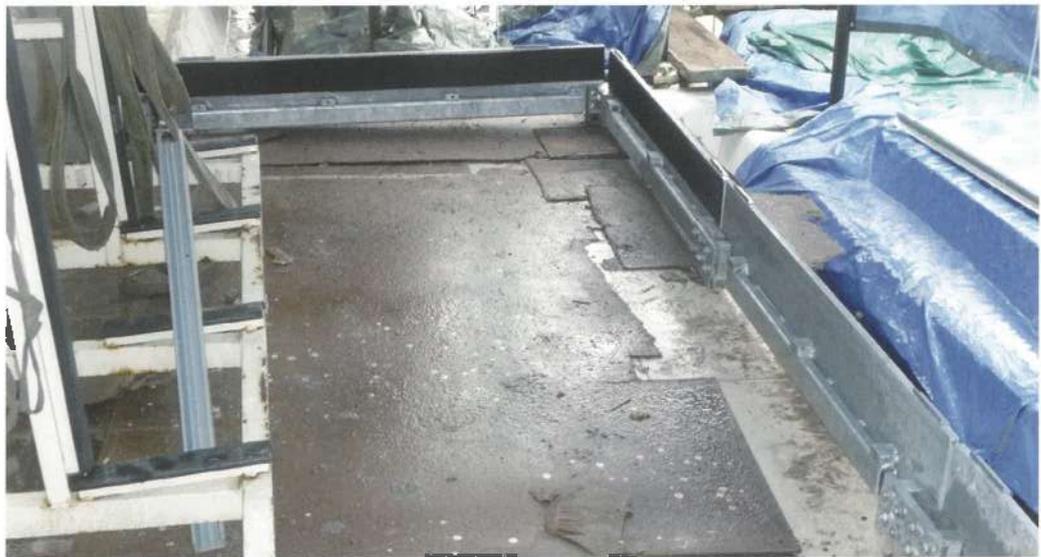
Fasi di montaggio del parapetto vetrato su via
Corte d'Appello:

predisposizione di cilindretti di acciaio (\varnothing 80
mm) saldati al profilo di rinforzo delle travi di
bordo della struttura esistente;

posa in opera del traverso inferiore del
parapetto mediante saldatura ai cilindretti e
predisposizione del cosciale esterno in acciaio;

posa in opera dei pannelli in cristallo
stratificato di sicurezza e del cosciale interno,
imbullonato puntualmente a quello esterno.

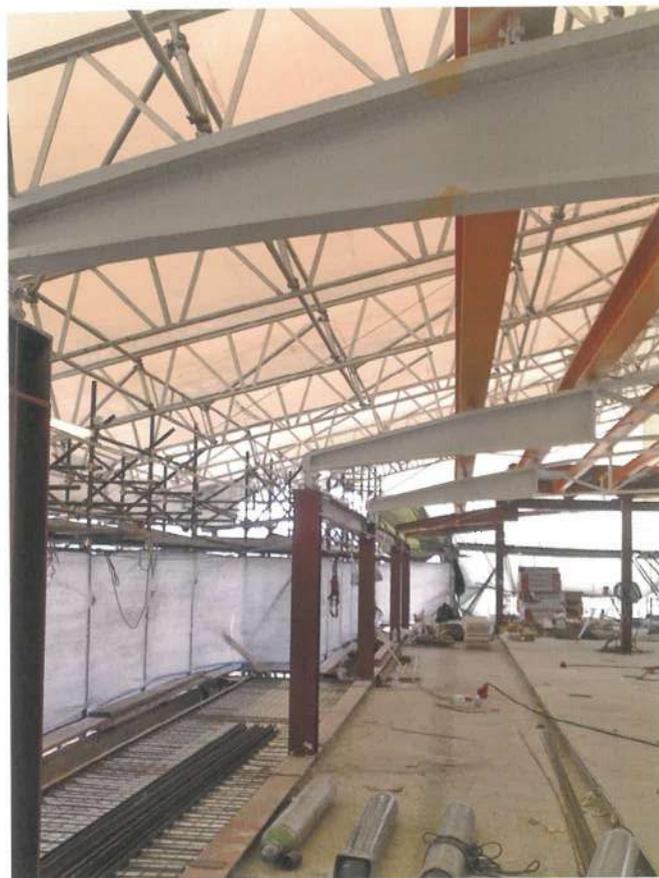
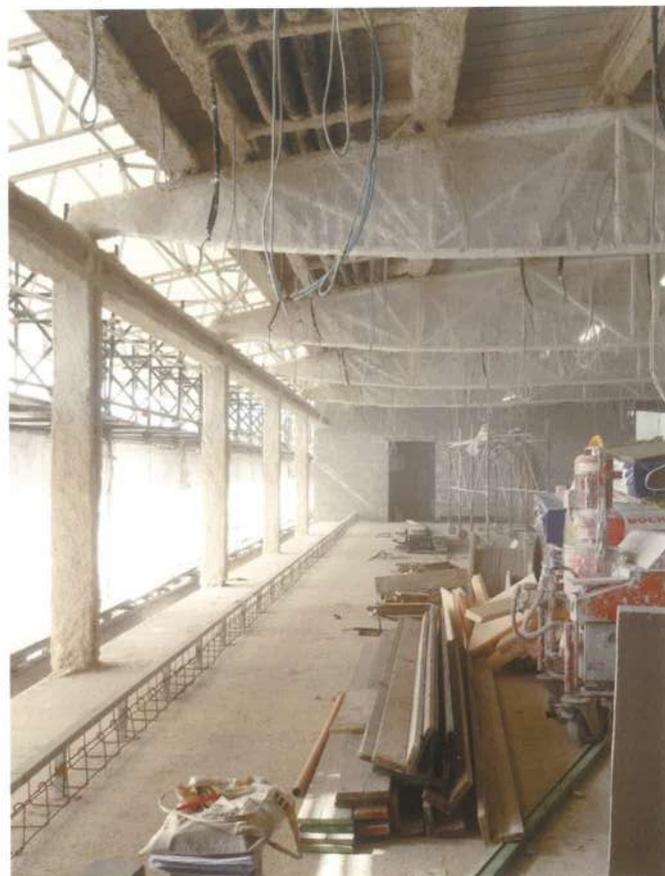
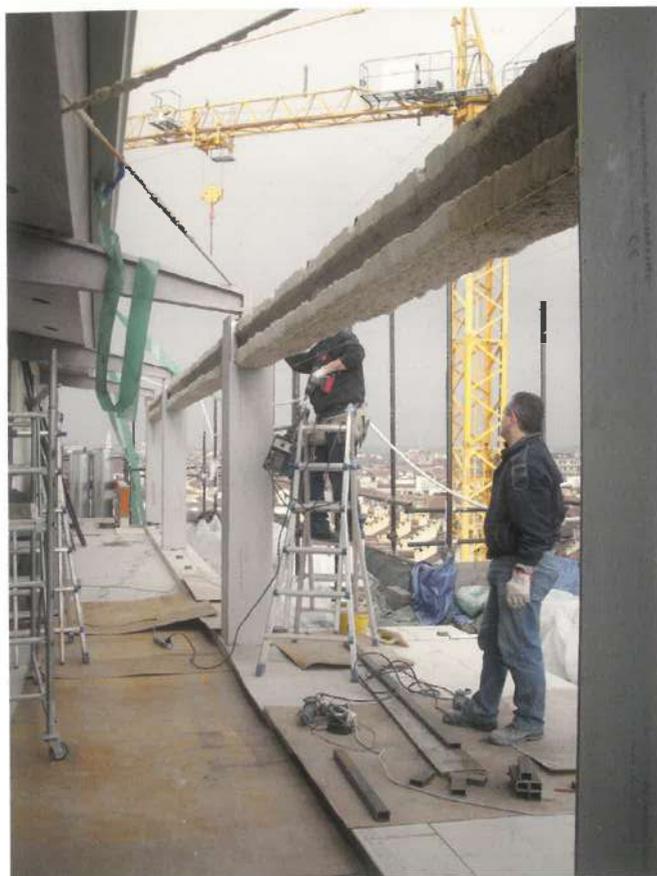
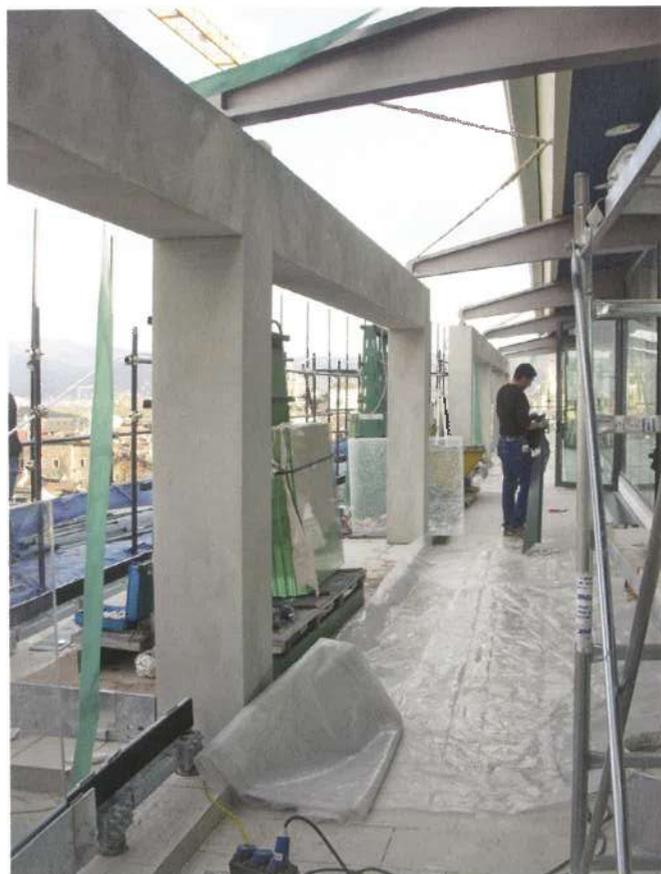
realizzazione del tamponamento della struttura perimetrale esterna e della porzione esterna del controsoffitto con lastre idrofughe di cemento fibrorinforzato (Aquapanel Outdoor, Knauf) con finitura a rasante a base cementizia (Rasante Exterior Basecoat, Knauf);

completamento del tamponamento della struttura e predisposizione degli elementi di ancoraggio del parapetto vetrato.
