La sede della Reale Mutua in Torino
La nuova sala conferenze

LA NUOVA SALA CONFERENZE

La genesi dell'ottavo piano: cenni storici

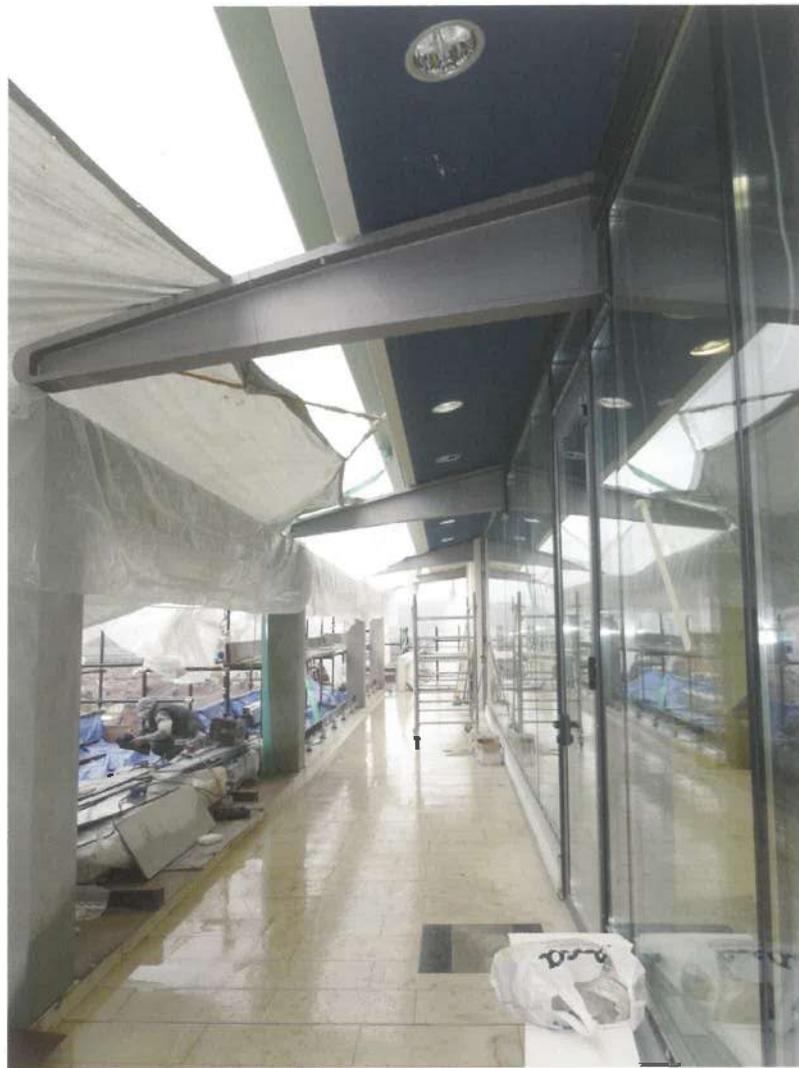
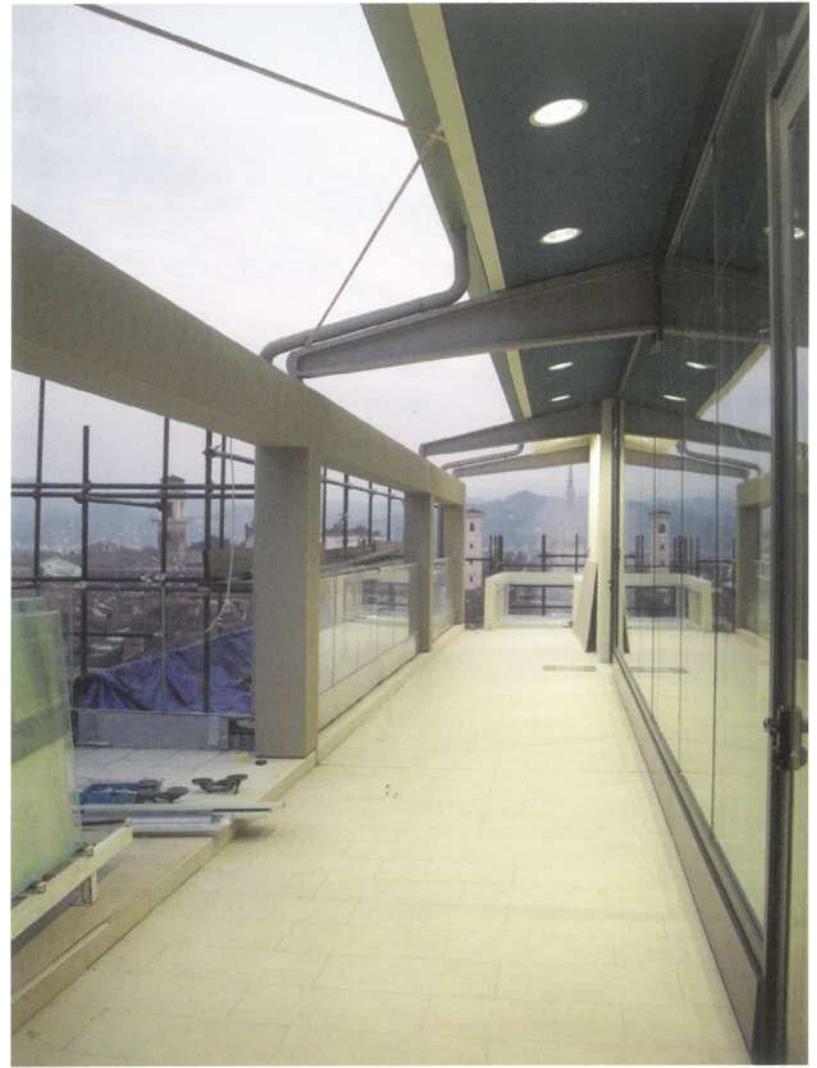
Sequenza delle fasi di realizzazione del
terrazzo verso via Corte d'Appello:

posa in opera della facciata vetrata continua
e degli apparecchi di illuminazione esterna
(Office, Fosnova e Minislot, Simes);

completamento dei parapetti, delle finiture e
del rivestimento della pavimentazione.

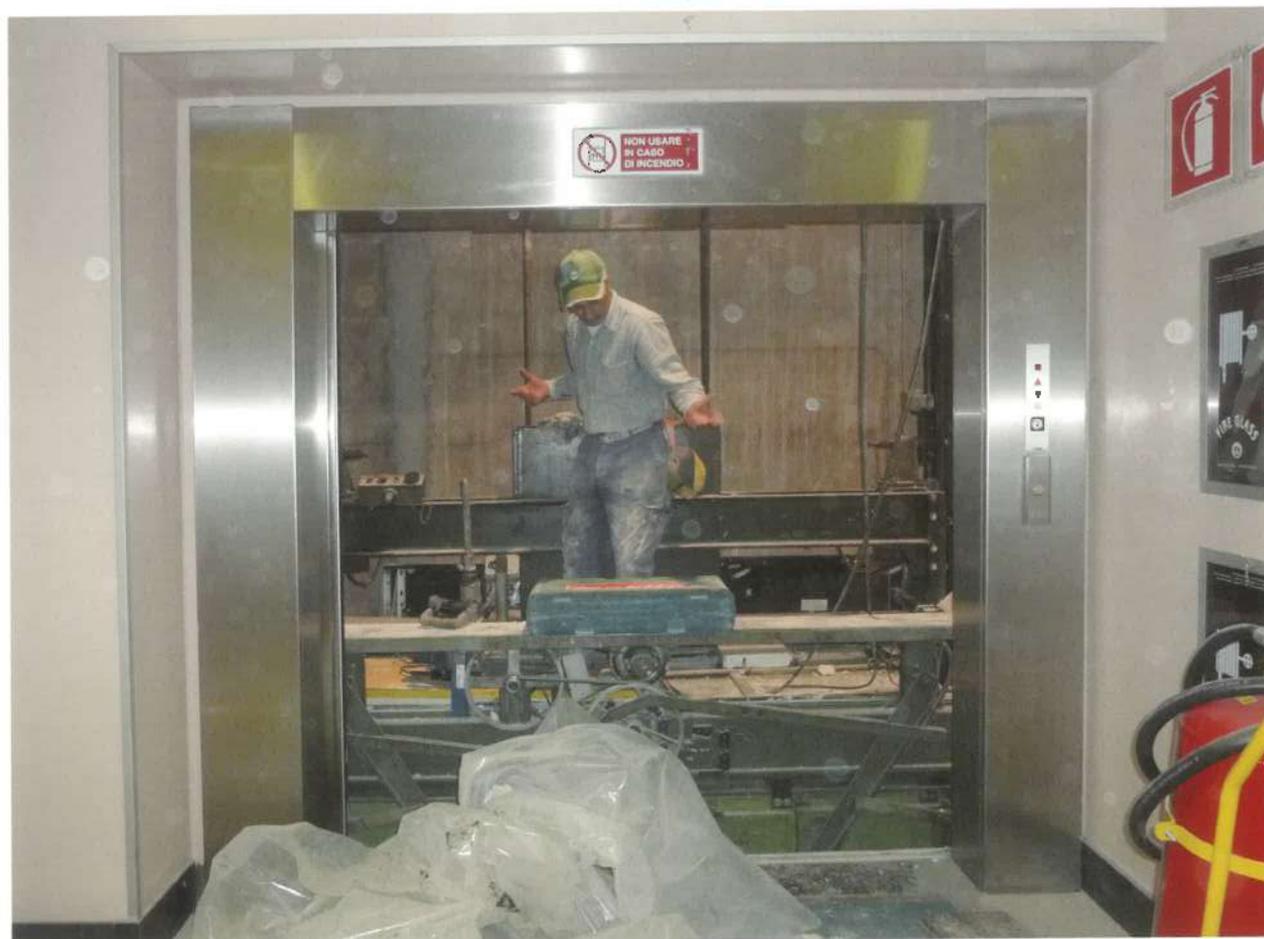
Il montacarichi della 'scala impiegati' durante i lavori per elevare il vano corsa fino all'ottavo piano.

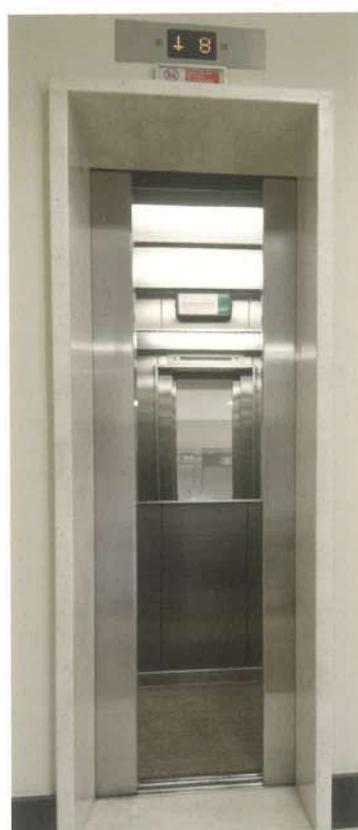
Uno degli ascensori della scala degli impiegati.

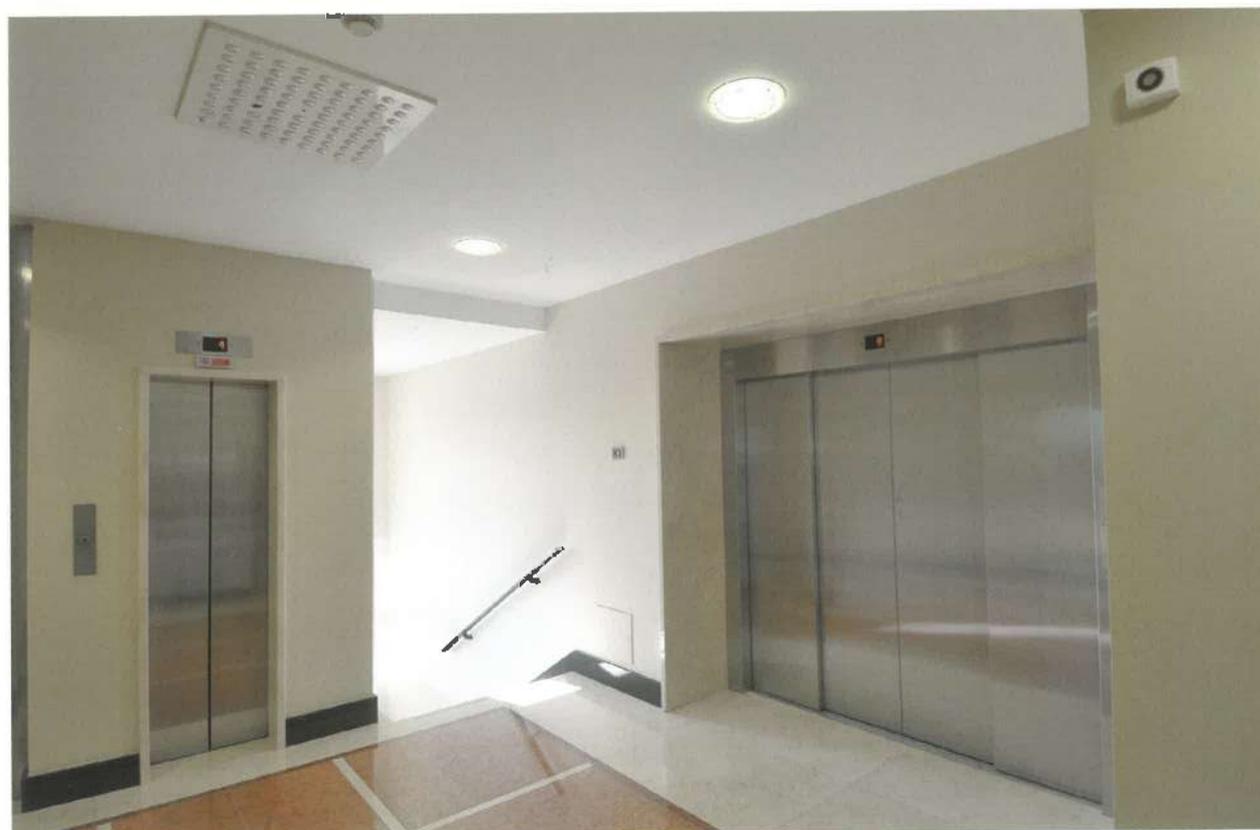
Il nuovo accesso al montacarichi al piano della sala conferenze.

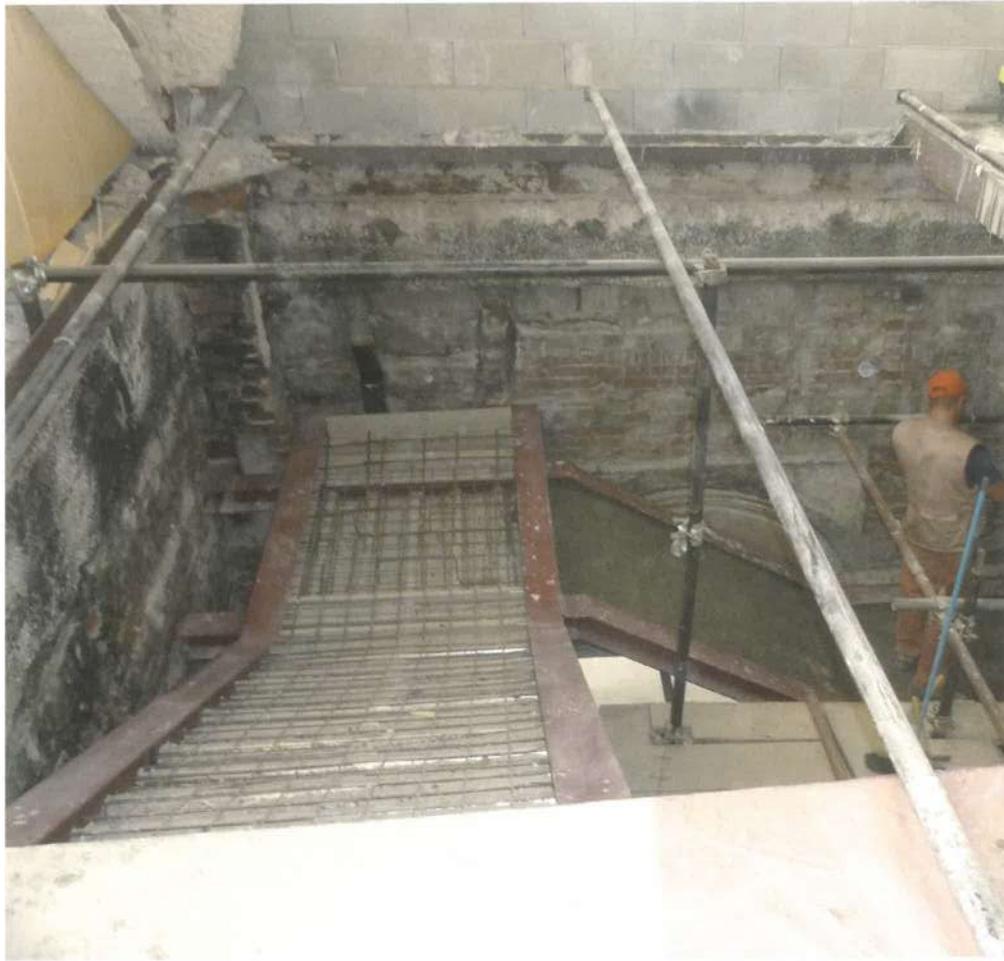
Realizzazione del nuovo collegamento verticale in struttura metallica tra settimo ed ottavo piano a prosecuzione della scala A di Direzione, secondo il progetto esecutivo della scala esistente.

Le pedate delle nuove rampe della scala A sono state rivestite con lastre di marmo Giallo Galala, mentre le alzate sono eseguite in Rosso Verona. La ringhiera in acciaio inox è stata ricostruita fedelmente secondo il disegno originale di Melis. Per il pianerottolo di sbarco all'ottavo piano è stato riproposto il 'tappeto' centrale in Rosso Verona con inserti e bordo perimetrale in Giallo Galala. Una lastra di vetro acidato a tutta altezza con lo stemma societario costituisce il parapetto di protezione.

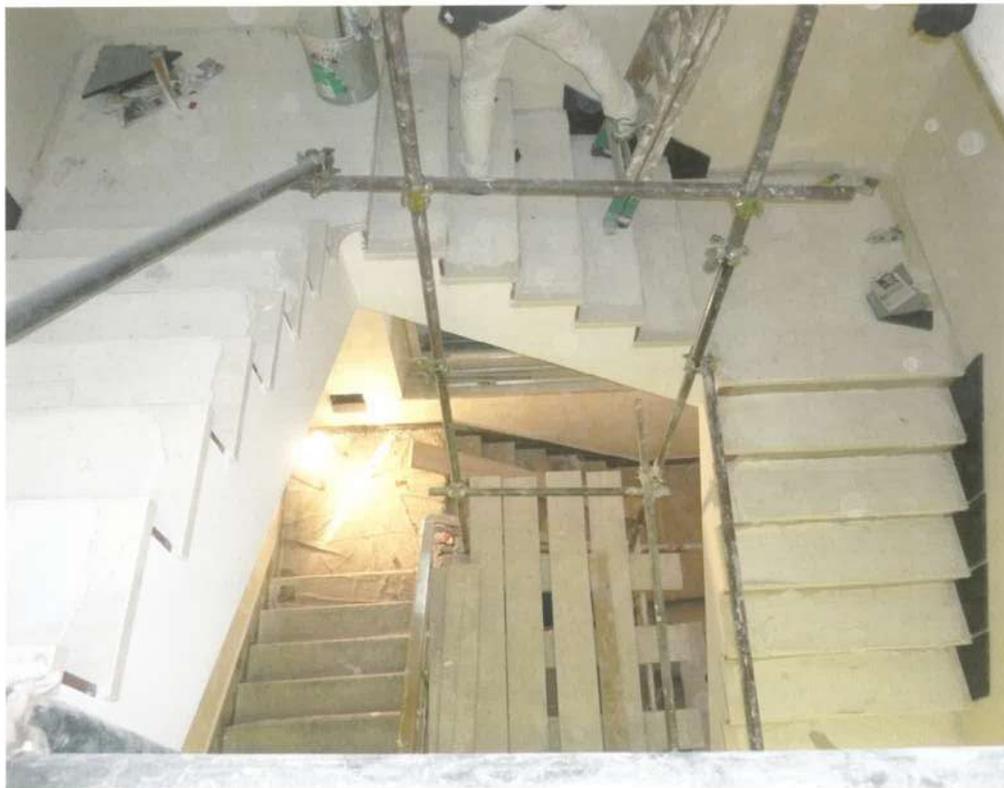
La scala di Direzione durante la fase di finitura e rivestimento.

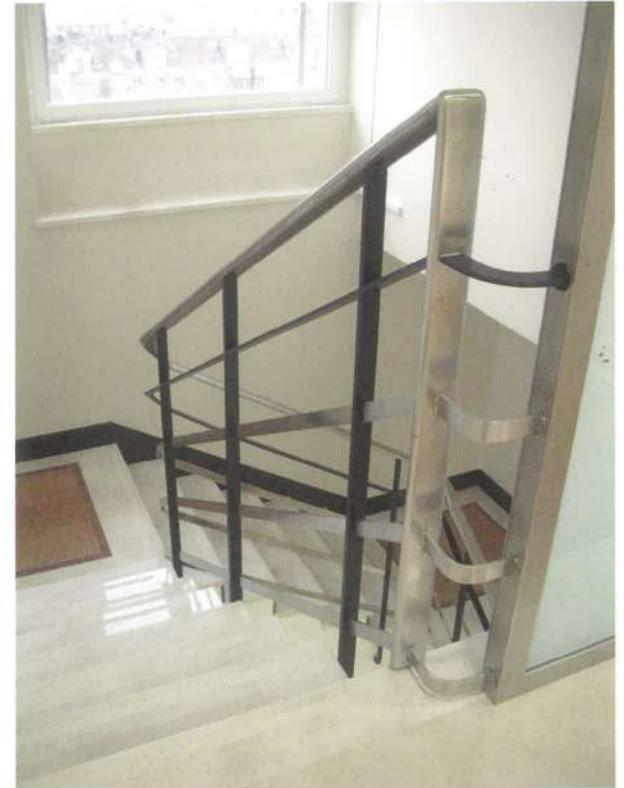
Le nuove rampe della scala con il nuovo parapetto di protezione al pianerottolo di sbarco dell'ottavo piano. La ringhiera in acciaio inox è stata ricostruita seguendo fedelmente il progetto esecutivo di Melis.

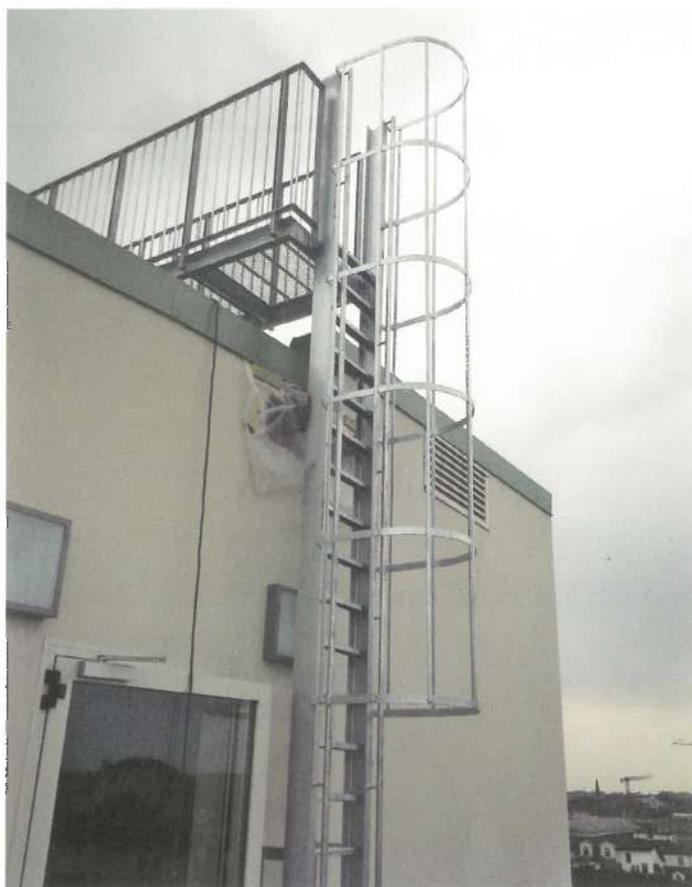
La scala protetta per raggiungere la passerella di manutenzione della copertura.

Una scala metallica a pioli con gabbia di protezione consente l'accesso alla copertura, che è resa percorribile mediante una passerella di manutenzione.

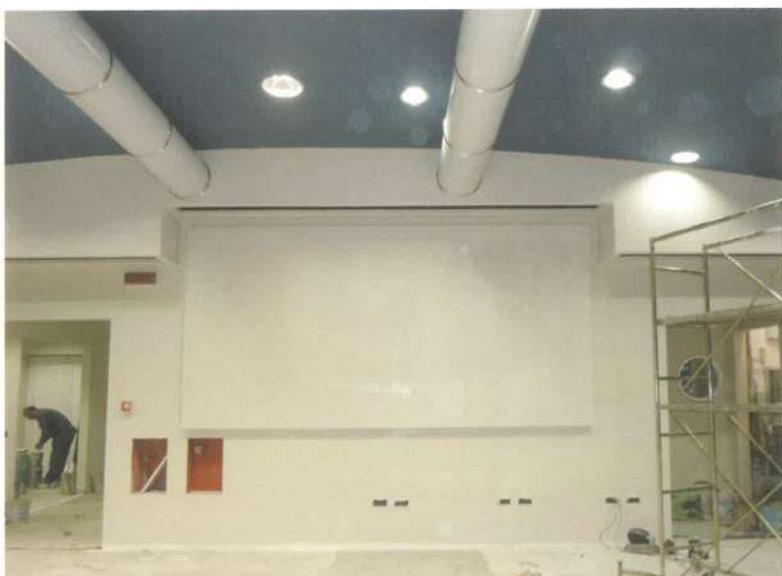
Il particolare disegno del plenum in corrispondenza della testata, che definisce la predisposizione per accogliere lo schermo.

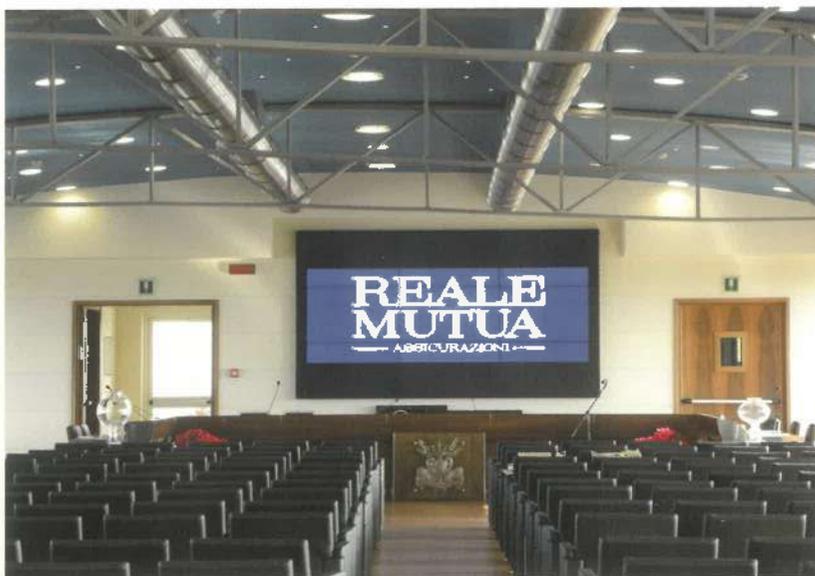
La videoparete LCD nella configurazione finale della sala conferenze.

Realizzato il montaggio della struttura vetrata della sala regia e il relativo cablaggio, è stata portata a termine la tinteggiatura della testata ovest con una decorazione a fasce orizzontali alternate ed allestita la videoparete LCD.

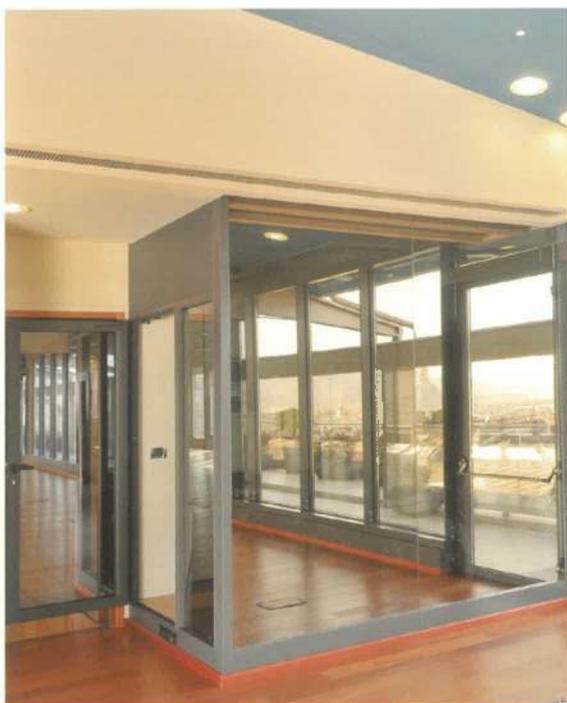
La cabina di regia vista dalla sala.

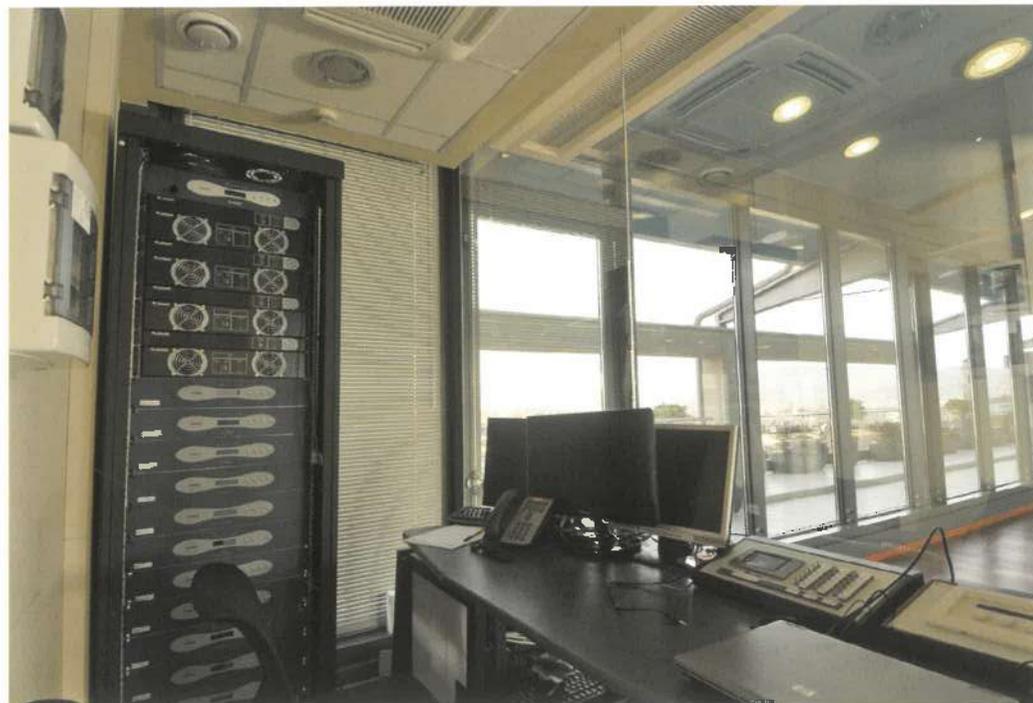
La cabina di regia vista dall'interno con la dotazione impiantistica per la gestione remota del sistema audio-video e dell'impianto di illuminazione della sala.

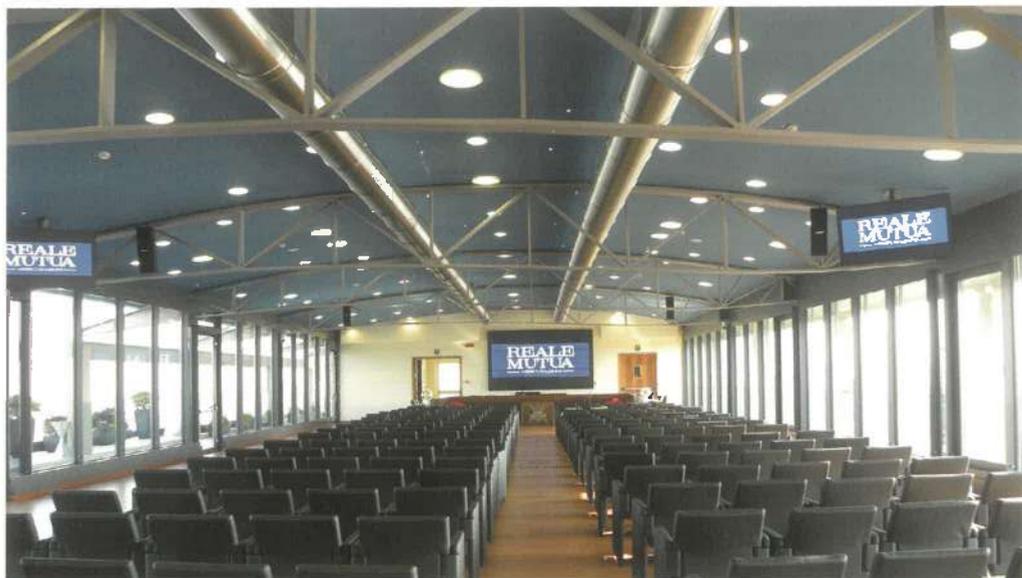
L'allestimento della sala in occasione di assemblee e presentazioni presso la sede.

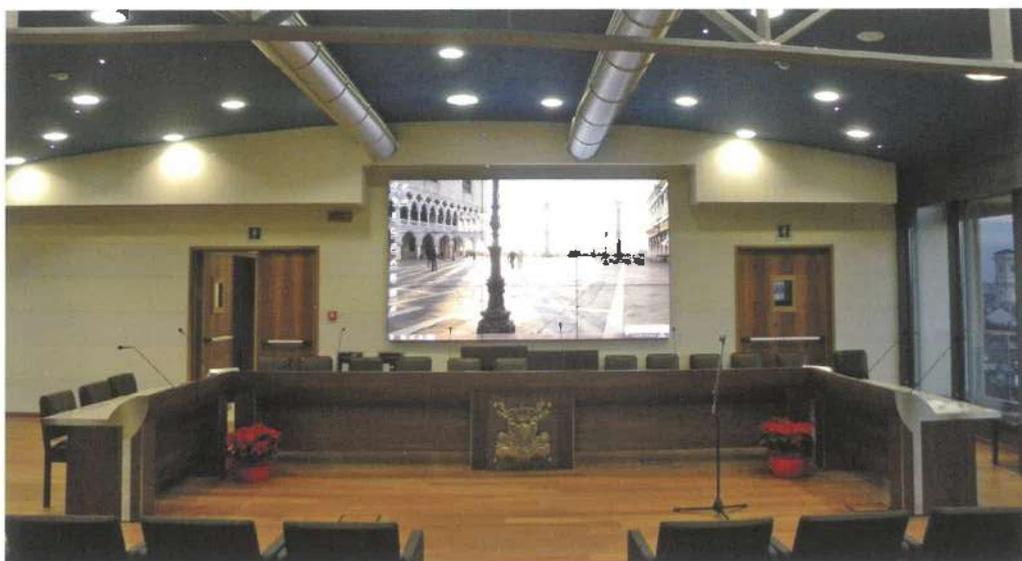
Il sistema a videoparete LCD (Clarity Matrix, Planar) ed il tavolo degli oratori.

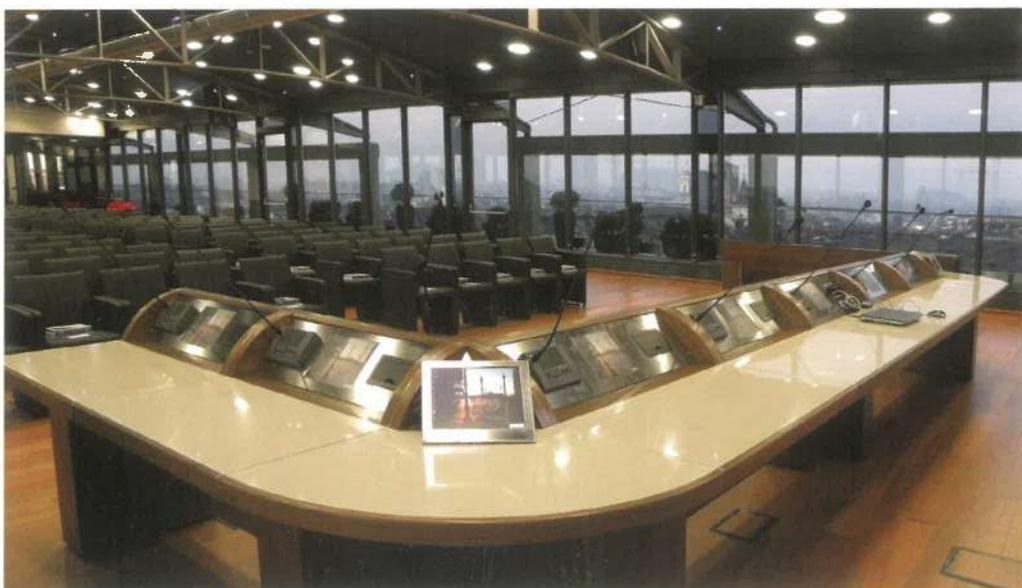
Dettaglio del tavolo per gli oratori e della dotazione multimediale prevista.

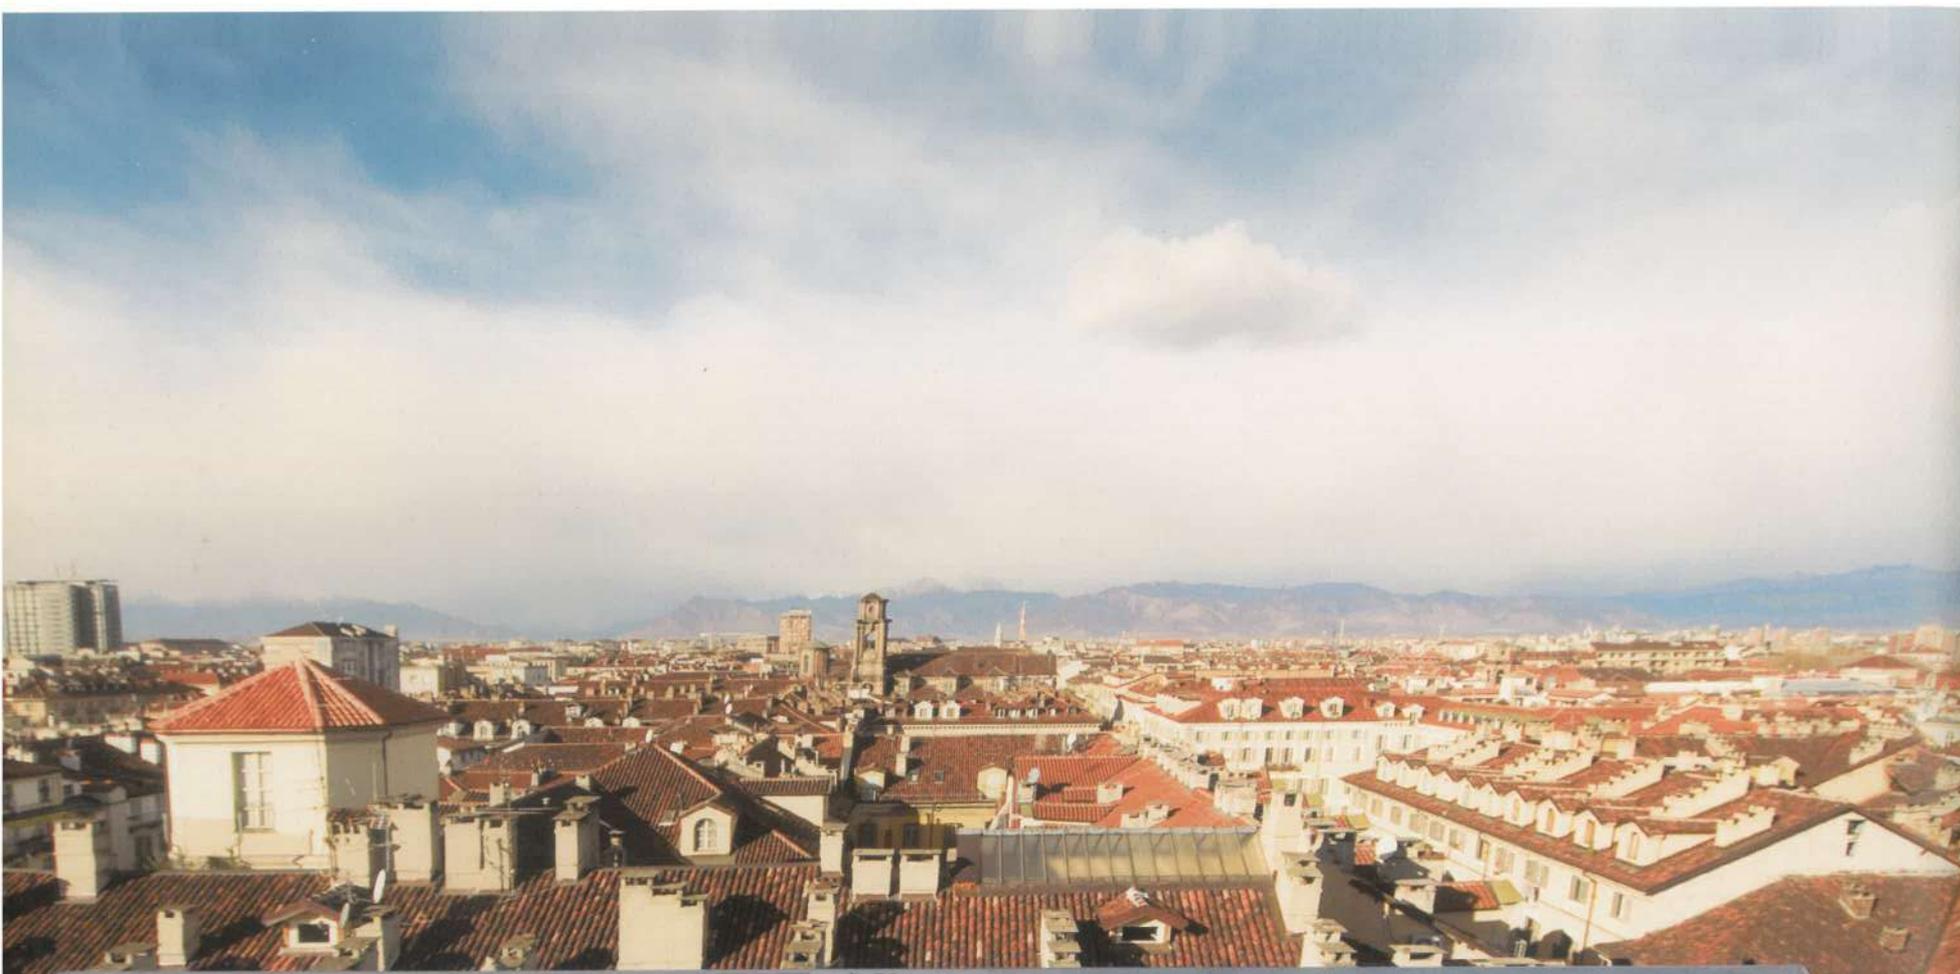
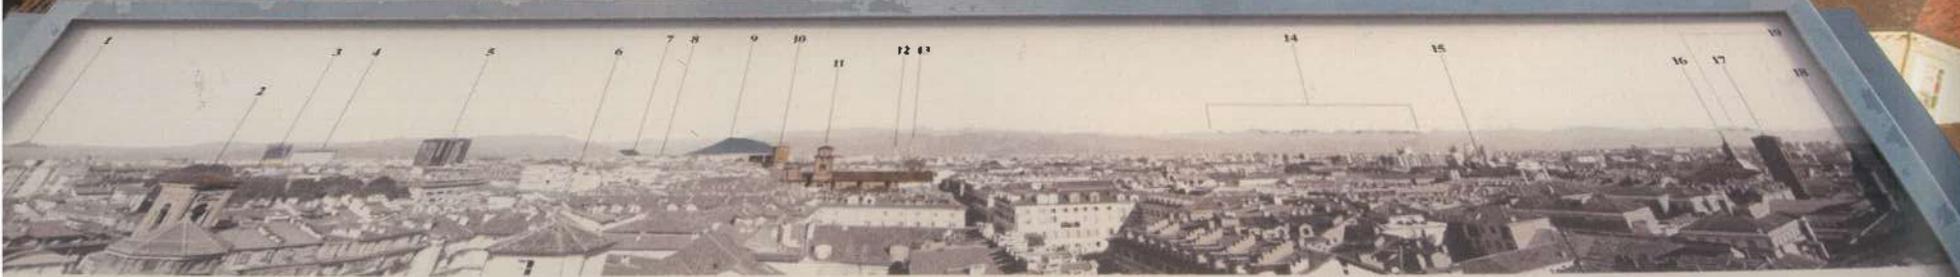
1847
*1 - Chiesa di Santa Maria - V. Garibaldi ang. V. Aldo Moro - Enrico Relli - 1972 (davanti) / 1981 (dietro)
 2 - Casa di Francesco Ferruccio - Casa Vitelleschi - R. Rossi - Piano - in corso di ristrutturazione*

7B - *Sacra di San Michele - X-XI secolo / Nid di Sosa
 8 - *Masone (ca. 1150) -
 10 - *Fiducia (per residenza azzurra) - Cas. Francini ang. P.zza S. Maria - Gruppo IBBW - 1999***

14 - *Prato Nuova sede - Gio. Panatieri (19. 4003) -
 15 - *Chiesa di Maria SS. Assunta - N. Maria Annunziata - Antonio Spicchi - 1969
 16 - *Santuario della Consolata - P.zza della Consolata - Gruppo Quindici (completamento) 1678 - Filippo Savona (restaurato) 1729***

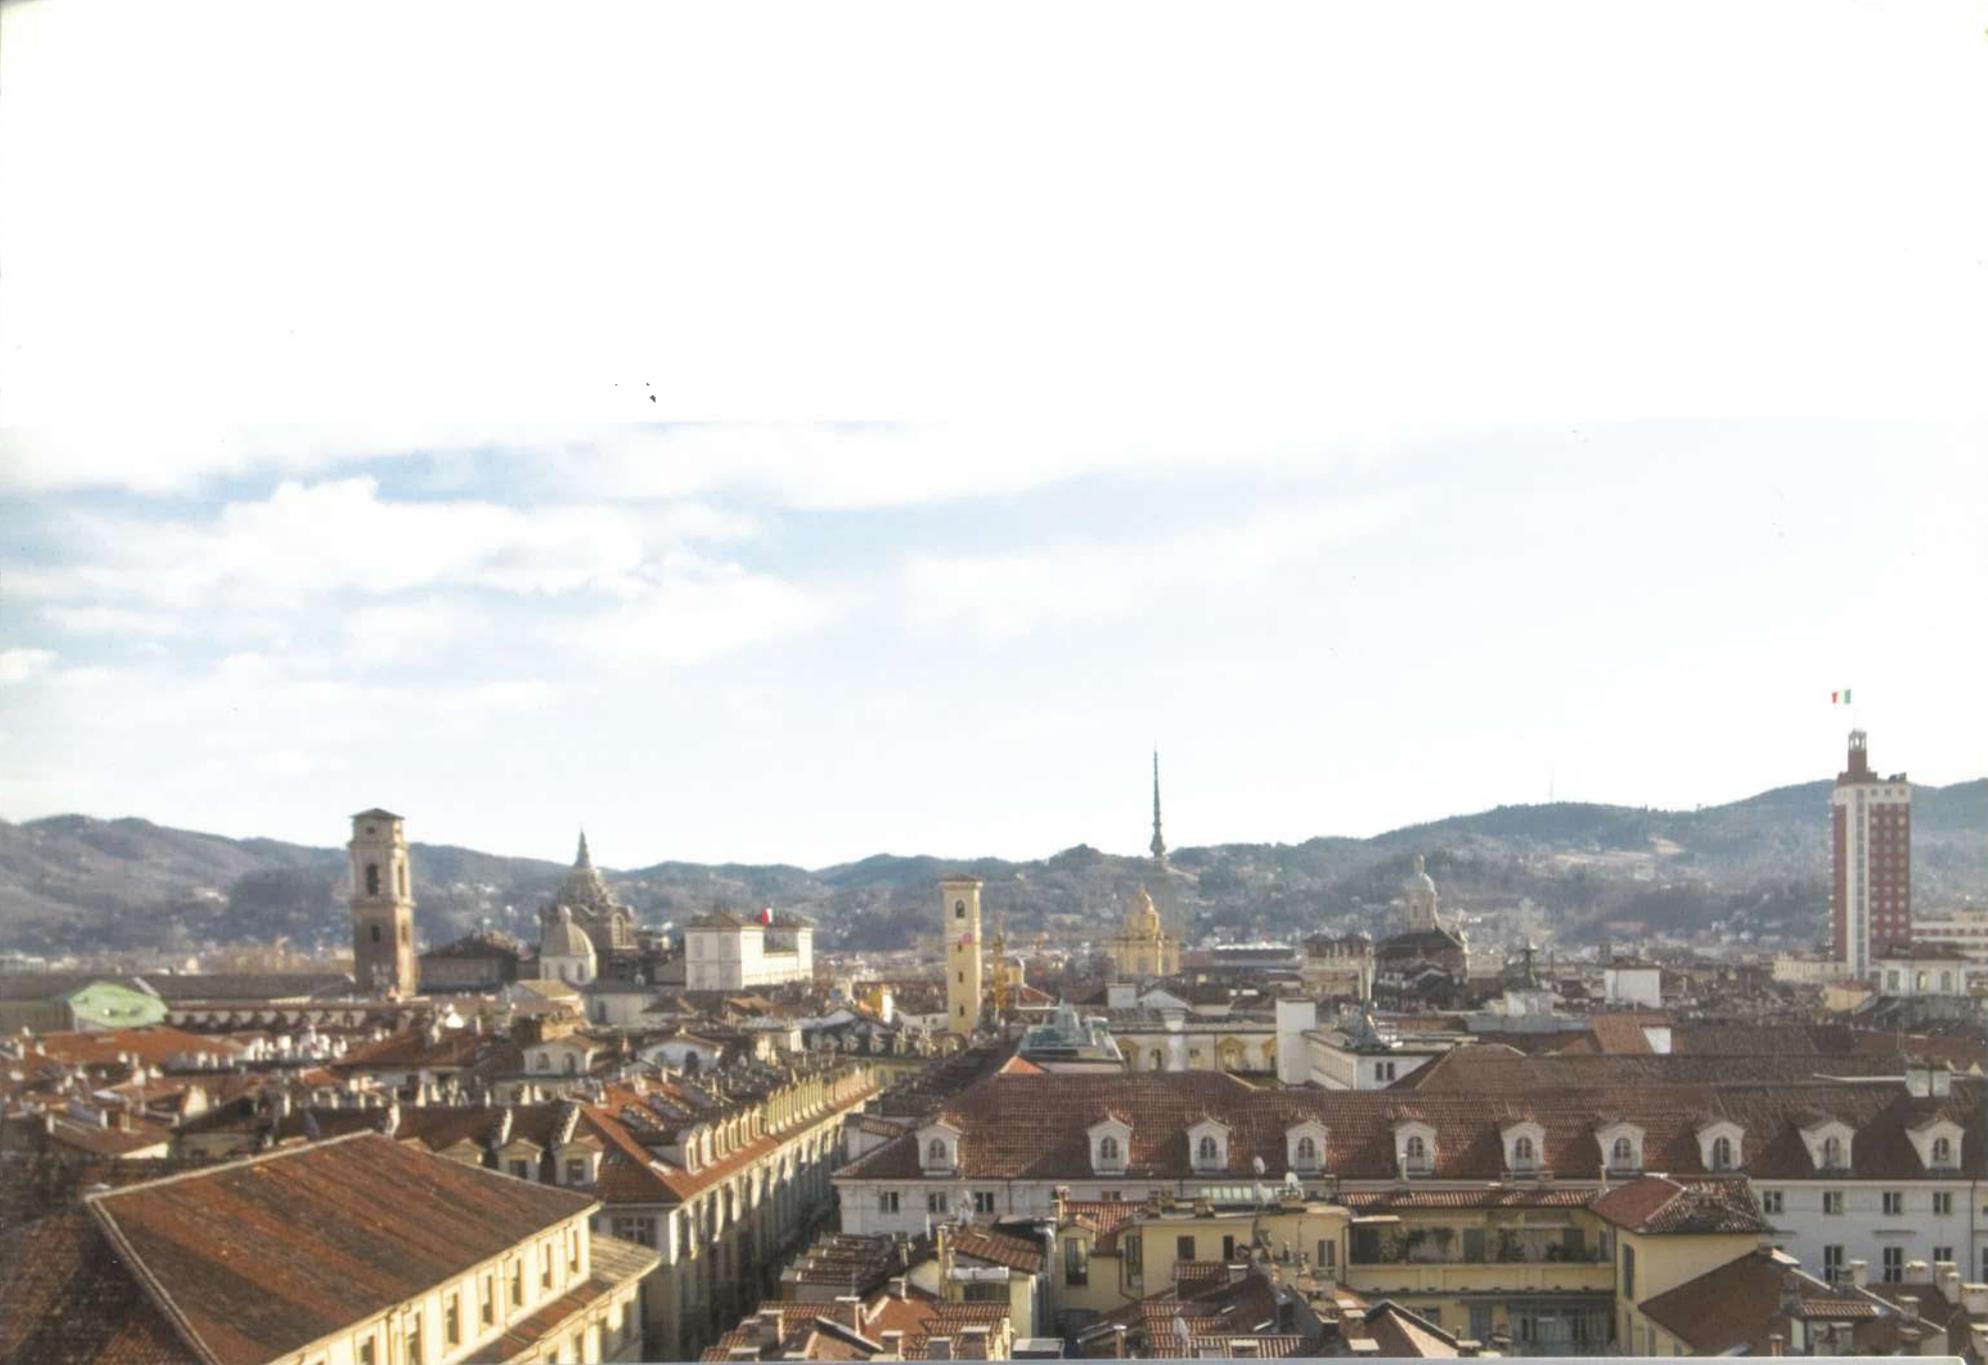
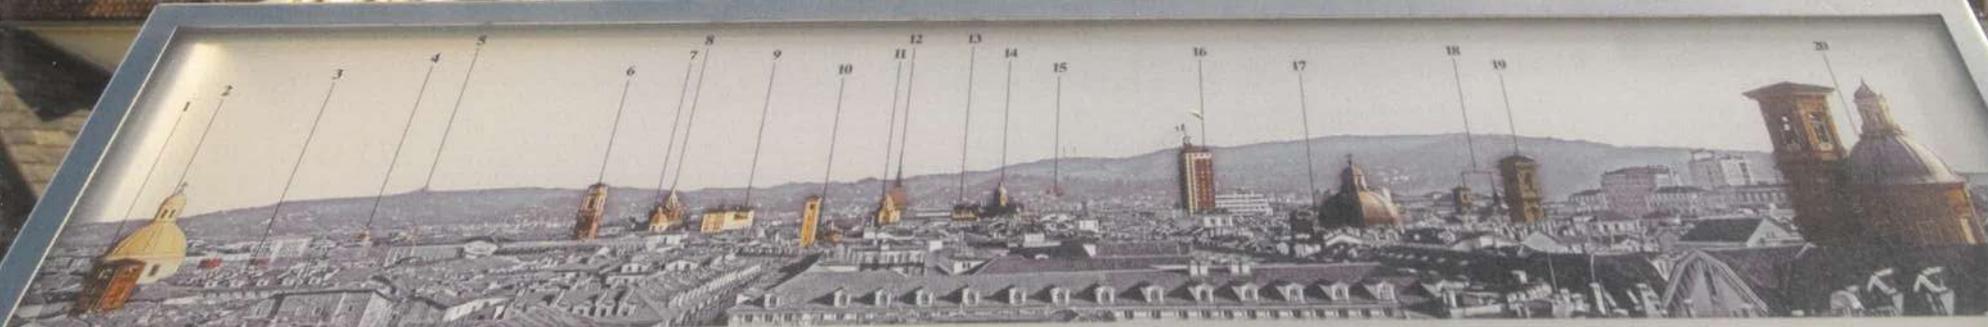
| <p>1 - Chiesa e Convento di San Domenico - Padri Domenicani - XIV secolo

2 - Basilica Mauriziana - Antonio Bertoni (Berola Mosca) - 1679-1799</p> | <p>6 - Cella Campanaria di S. Giovanni Battista - Filippo Juvara - XV-XVIII secolo
 7 - Cattedrale di S. Giovanni Battista - Duomo di Torino - Mos del Caprina - 1491-1498</p> | <p>11 - Chiesa di S. Lorenzo - Gianrico Corradi - 1668-1680
 12 - Mole Antonelliana - Alessandro Antonelli - 1862-1869
 13 - Palazzo Madama e Palazzo degli Avog. - Filippo Juvara - XIV secolo, 1718</p> | <p>16 - Torre Lancia - Armando Merlo de Villa e Giovanni Battista
 17 - Chiesa di S. Rocco - Francesco e Carlo Emanuele Lauriani
 18 - Chiesa di S. Tommaso - Carlo Ceresio - XVII-XIX secolo</p> |
